**Dokumentacja  
zabiegów  
implantologicznych  
Curriculum**

**OSIS EDI 2012/2013**

**lek. dent. Krzysztof Zieliński**

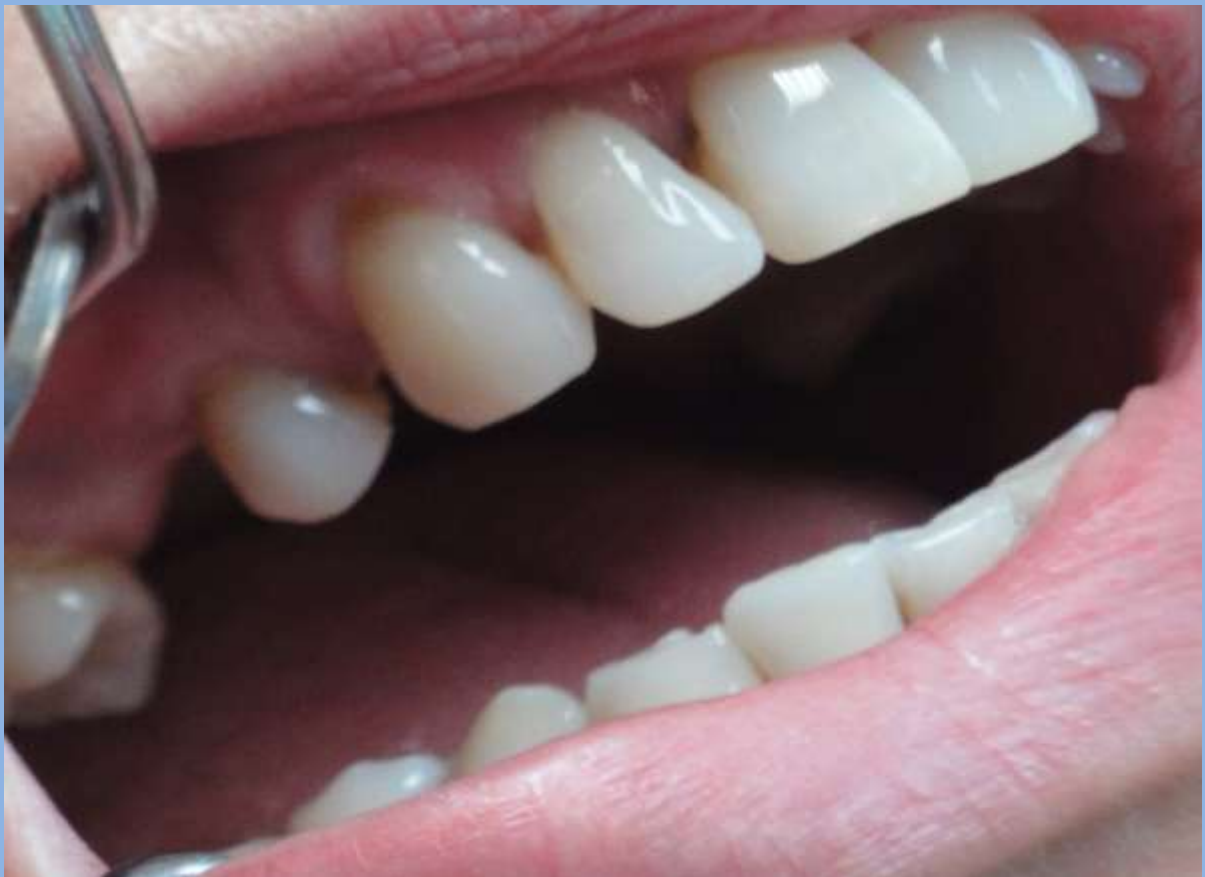
Ryc.1. Okolica d. 15- widok wewnątrzustny przed leczeniem

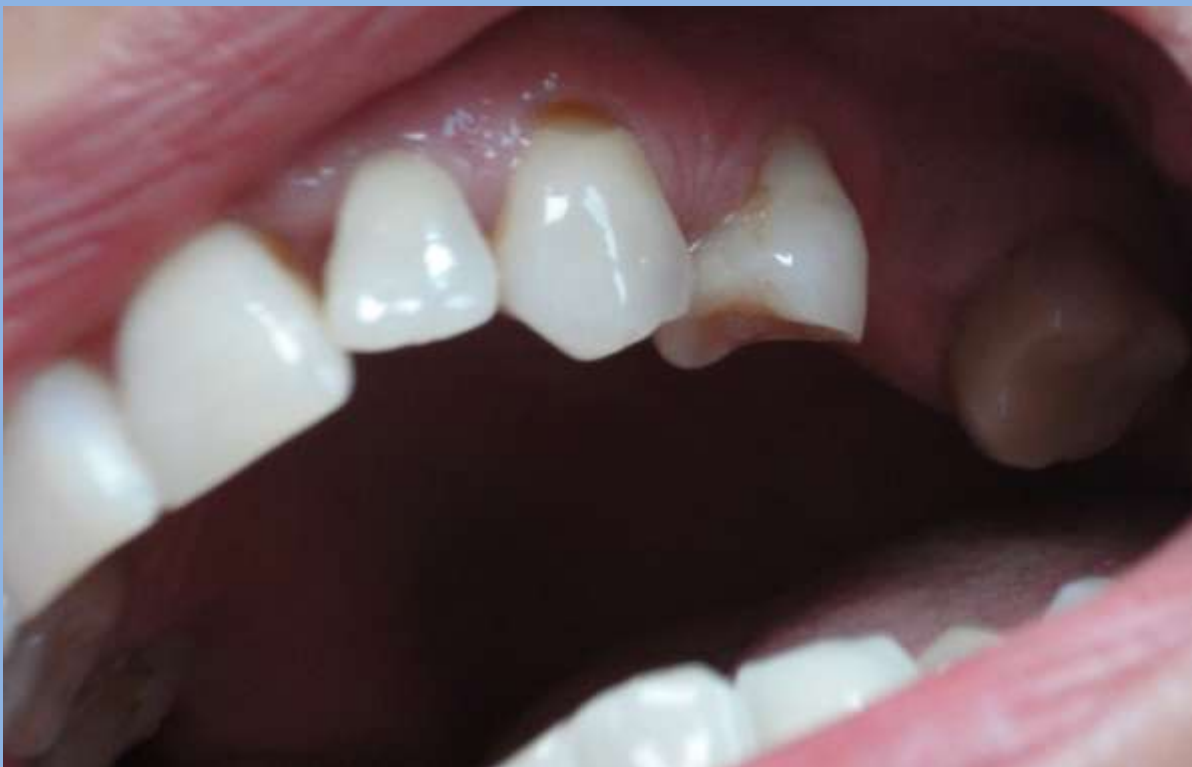
Ryc.2. Okolica d. 25- zdjęcie wewnątrzustne przed leczeniem, widoczne objawy bruksizmu- ubytek klinowy przy szyjce zęba d.23

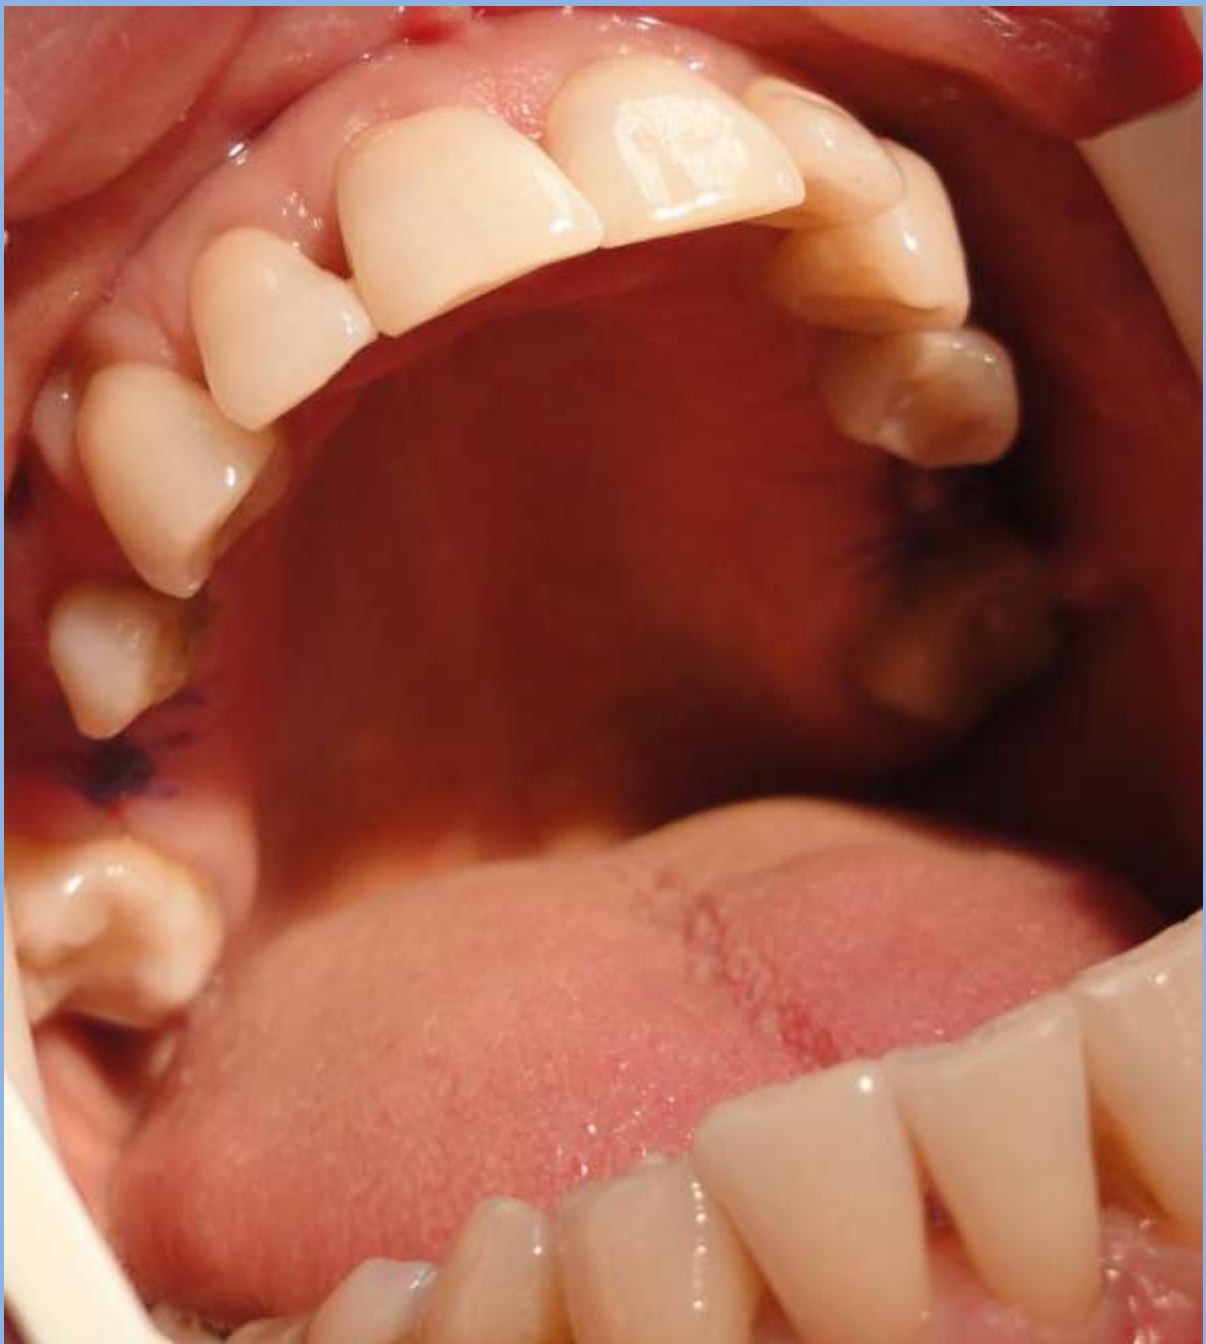
Ryc.3. Stan 7 dni po zabiegu chirurgicznym wprowadzenia dwóch implantów śródkostnych-rany zabezpieczone chirurgicznie szwami goją się prawidłowo.

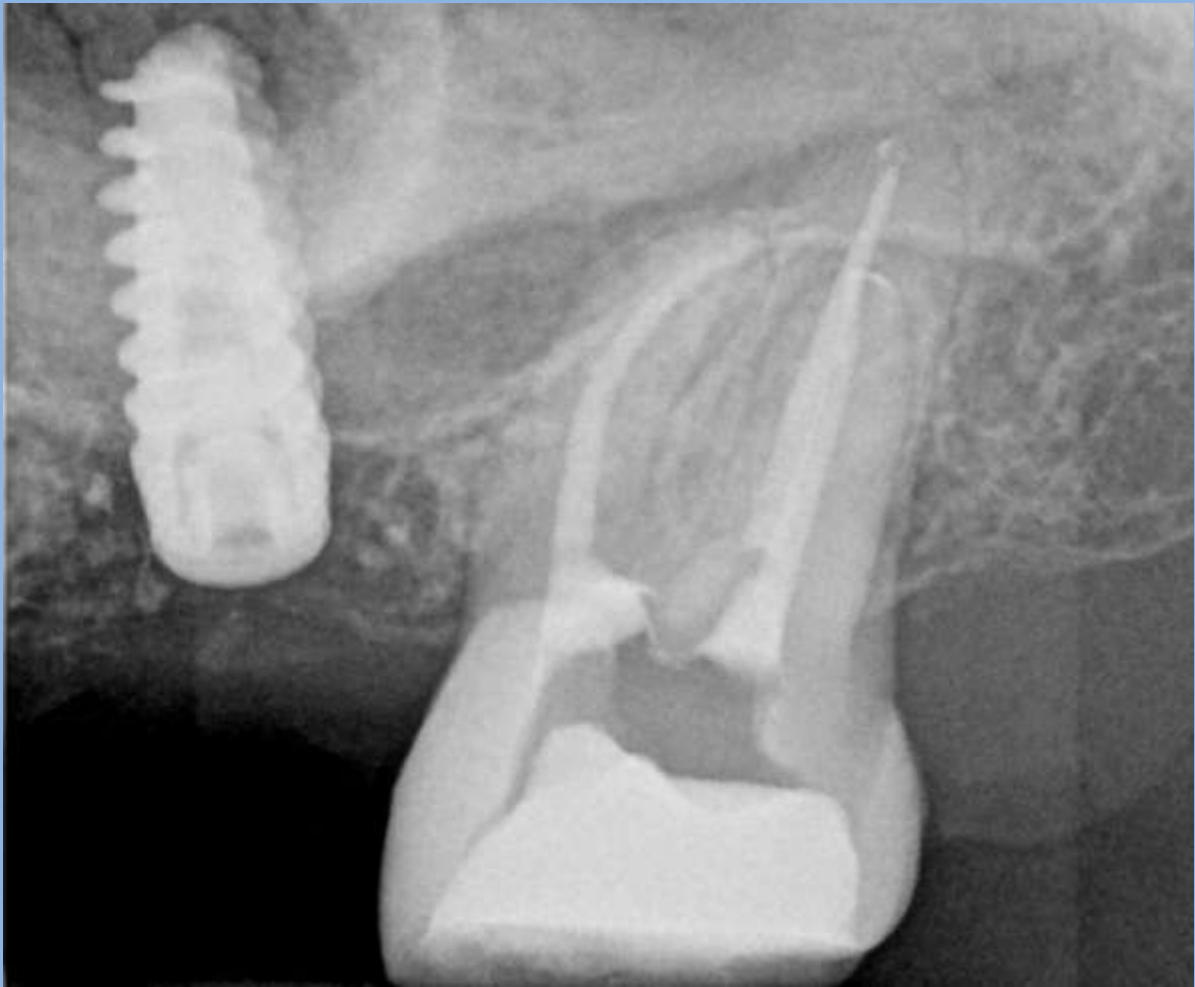
Ryc.4. Wszczep okolica d. 25 zdjęcie RVG po wprowadzeniu, d. 26 po leczeniu endodontycznym

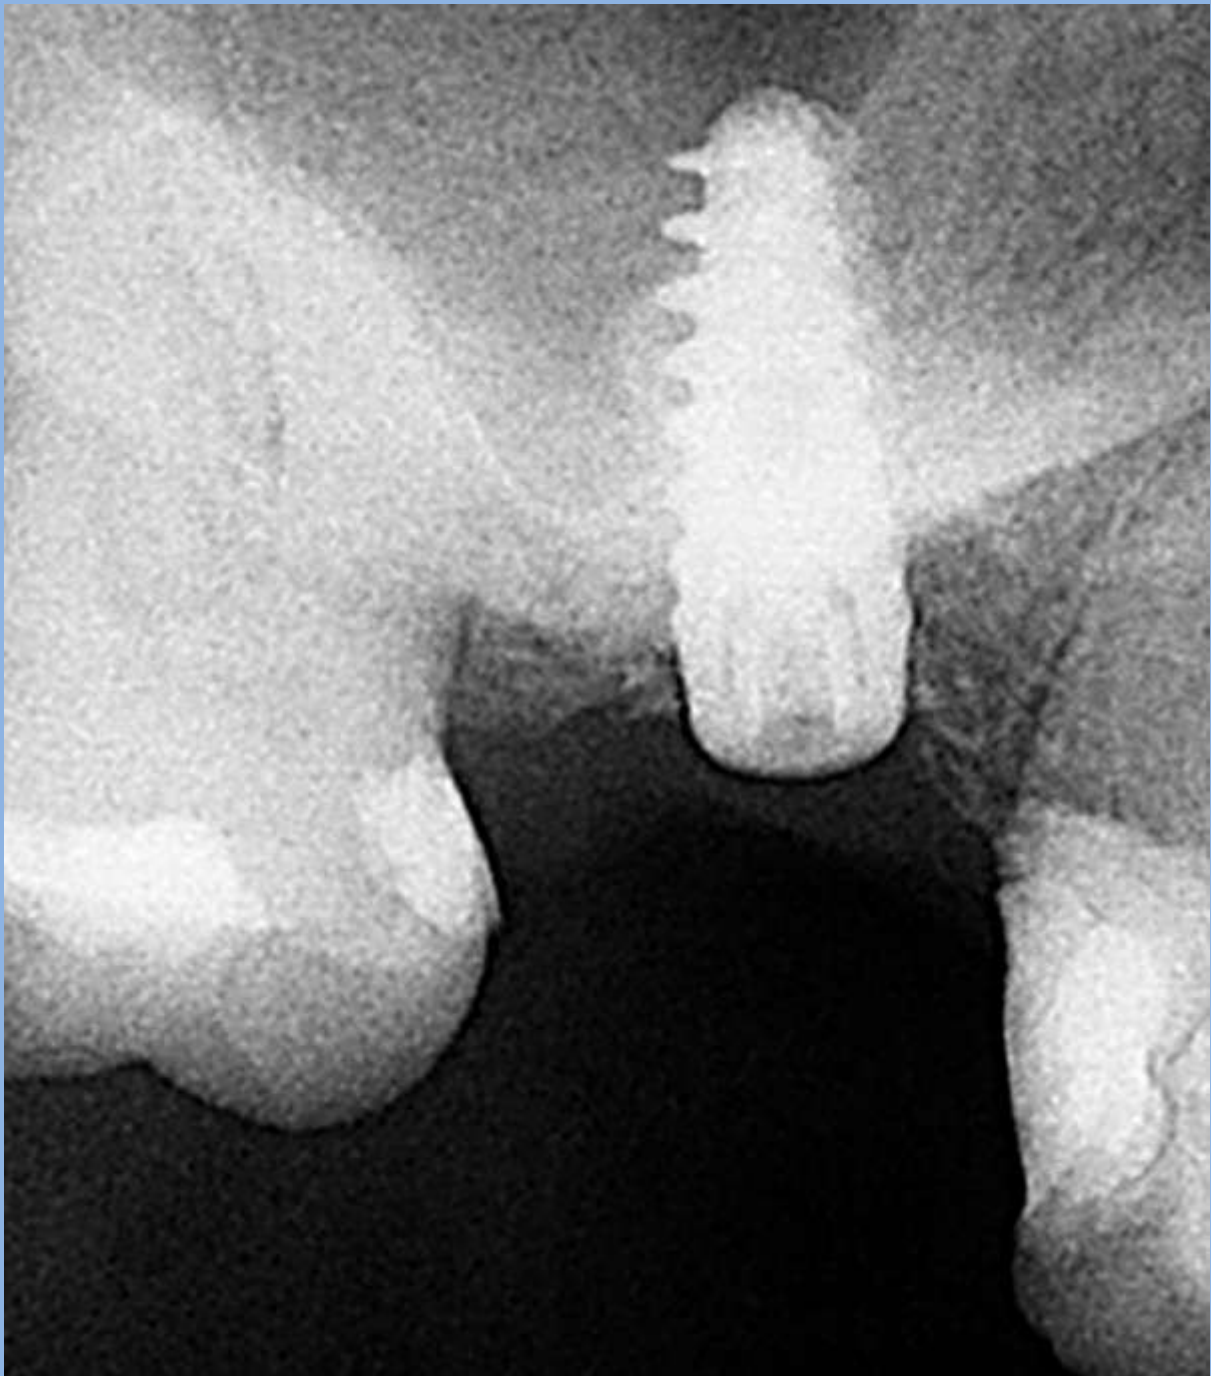
Ryc.5. Wszczep w okolicy d. 15, stan po wprowadzeniu implantu, widoczy brak dostatecznej ilości tkanki kostnej. Przeprowadzono zabieg zamkniętego podniesienia dna zatoki szczękowej-sinus lift.

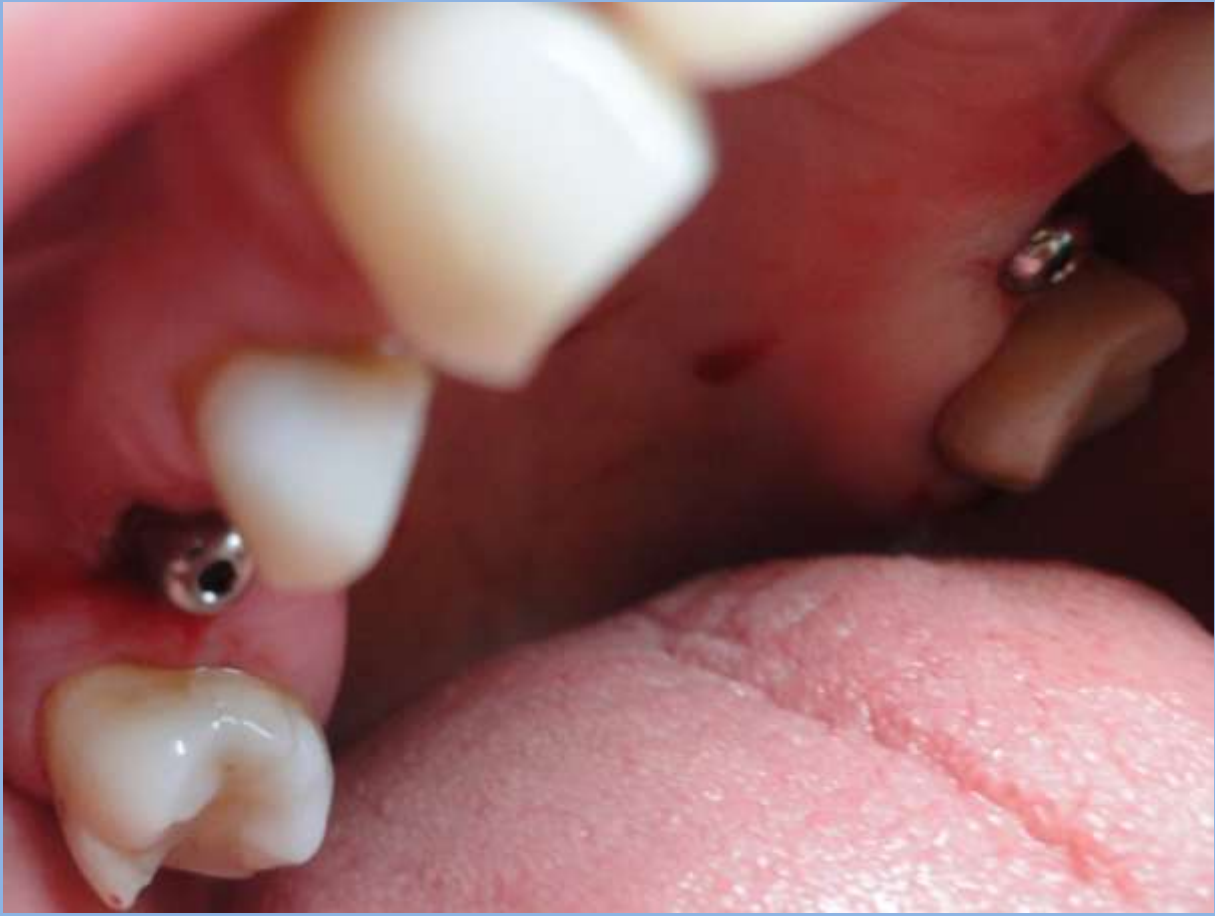
Ryc. 6. Śruby gojące d. 15, d. 25 widok wewnętrzny

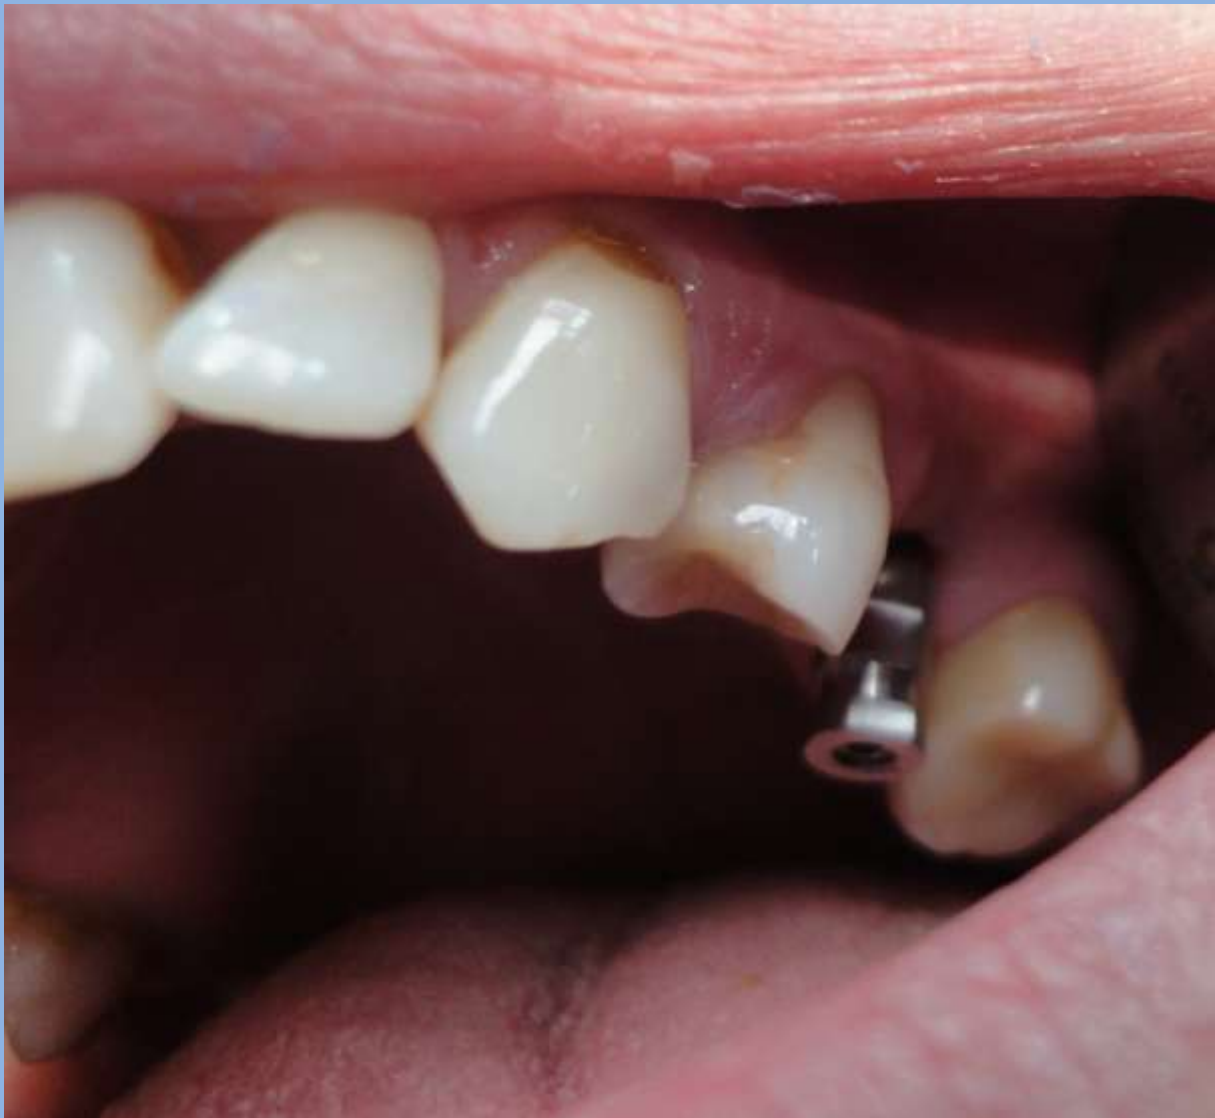
Ryc.7. Transfer przed pobraniem wycisku precyzyjnego na łyżce indywidualnej d. 25 widok wewnętrzny

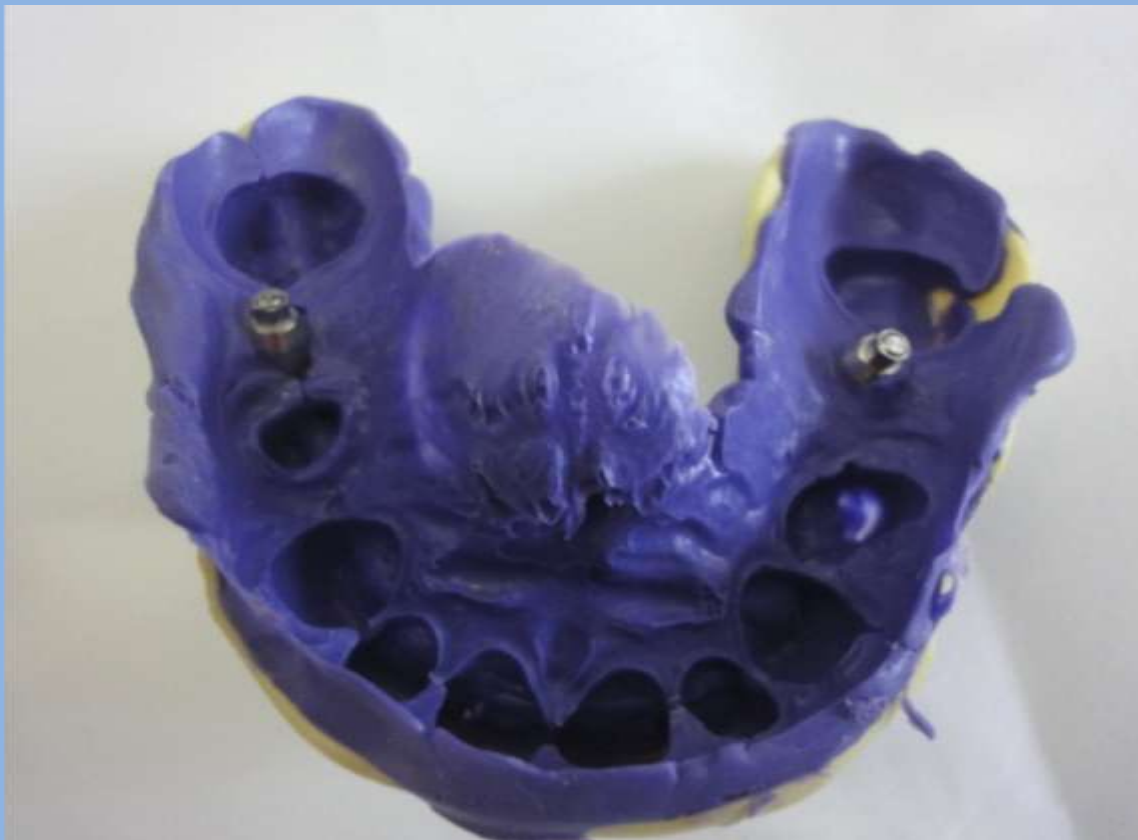
Ryc.8. Wycisk precyzyjny z transferami na łyżce indywidualnej otwartej d. 15, d. 25

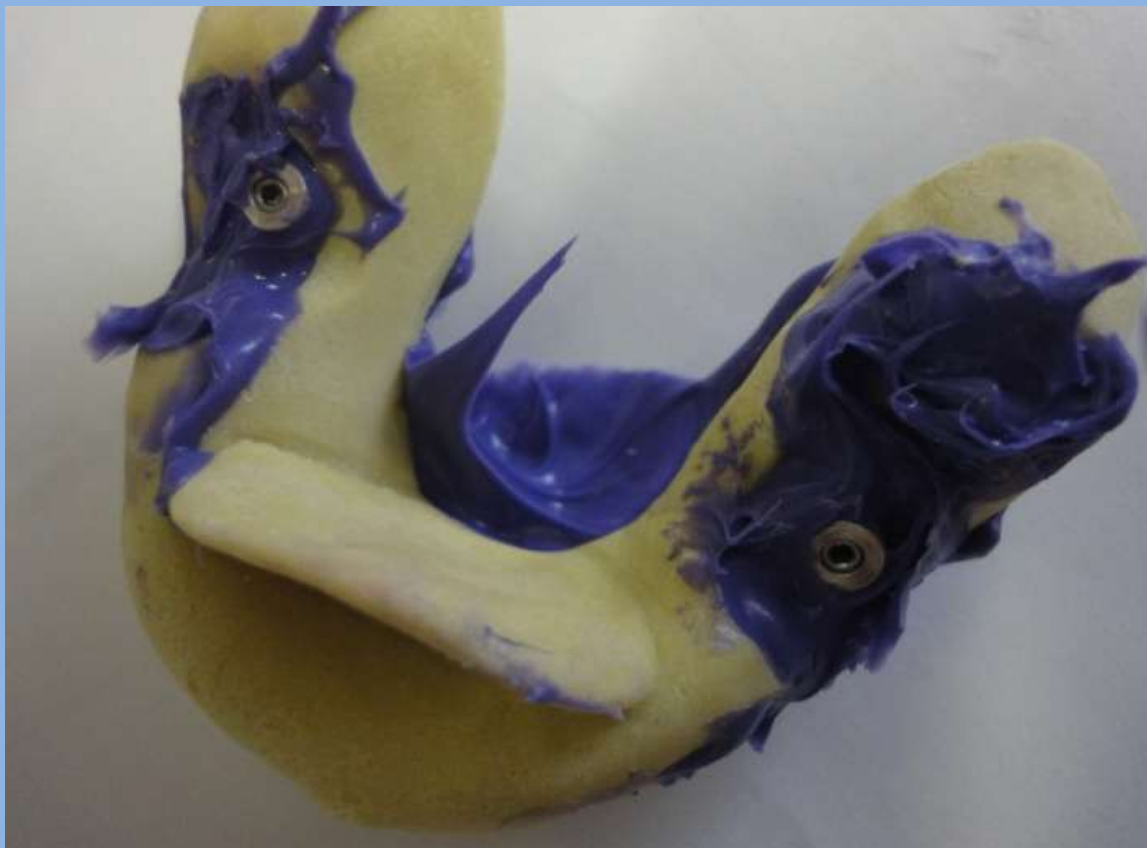
Ryc.9. łyżka wyciskowa indywidualna, widok od strony wewnętrznej po odkręceniu śrub transferów d. 15, d. 25

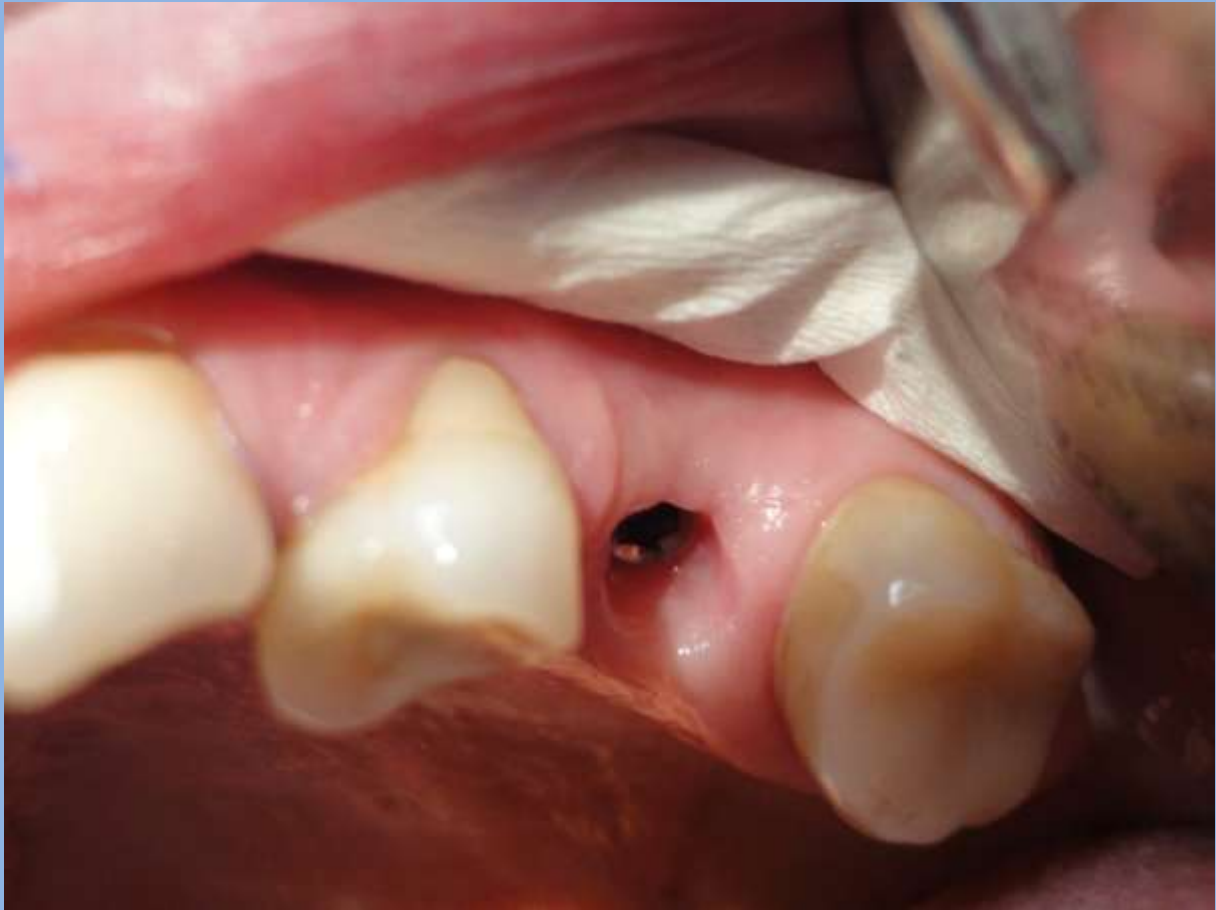
Ryc.10 . Stan tkanek miękkich po zdjęciu śruby gojącej okolicy d. 25

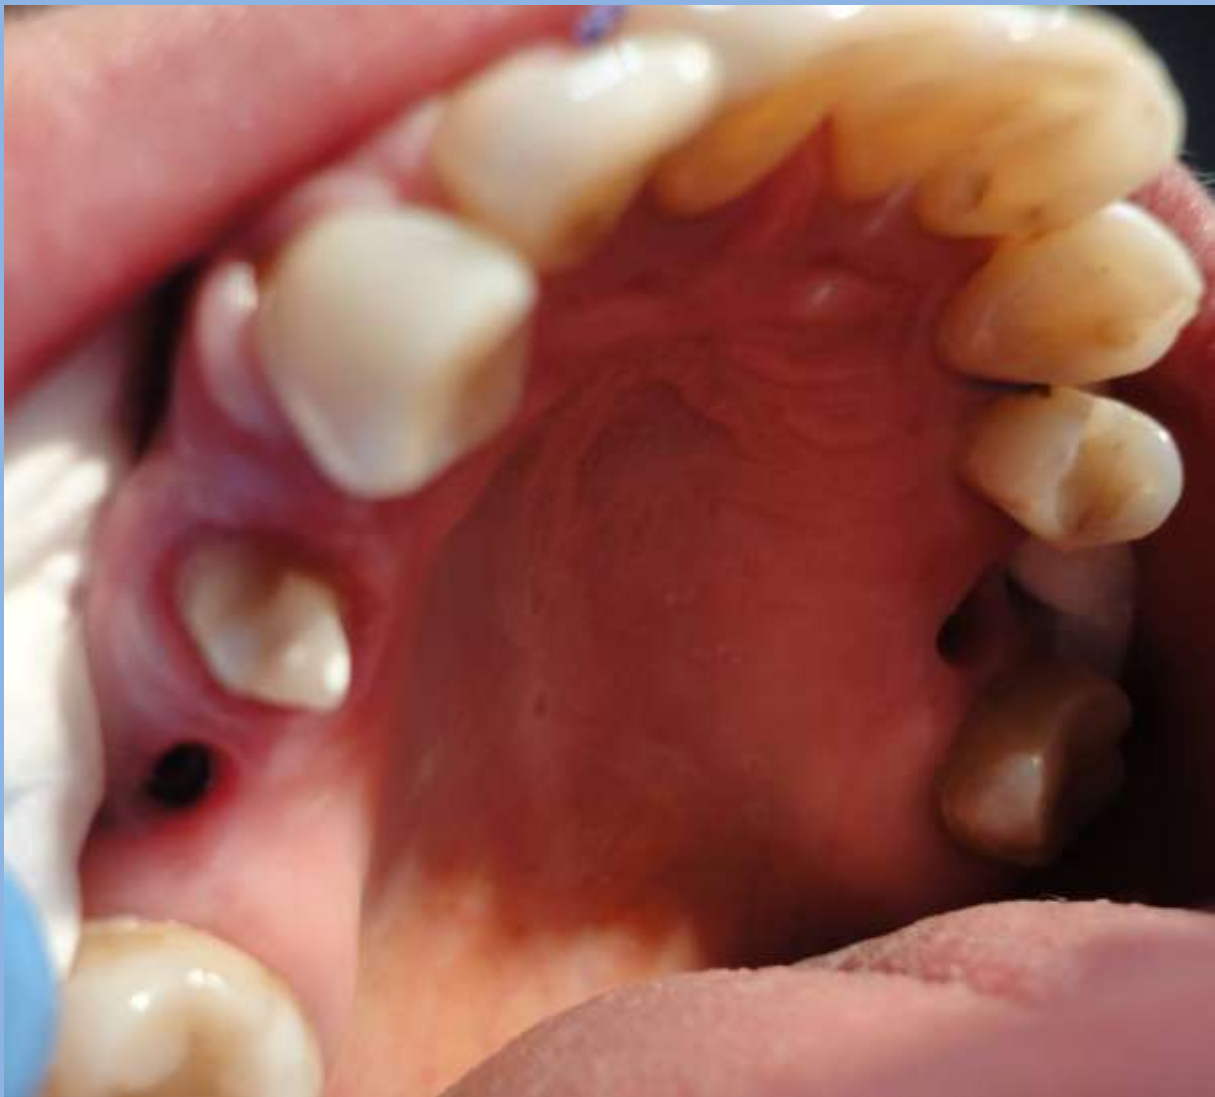
Ryc.11. Stan tkanek twardych i miękkich po zdjęciu śrub gojących d.15, d.25 i oszlifowaniu d.14 pod koroną frezowaną, licowaną porcelaną, schodkową

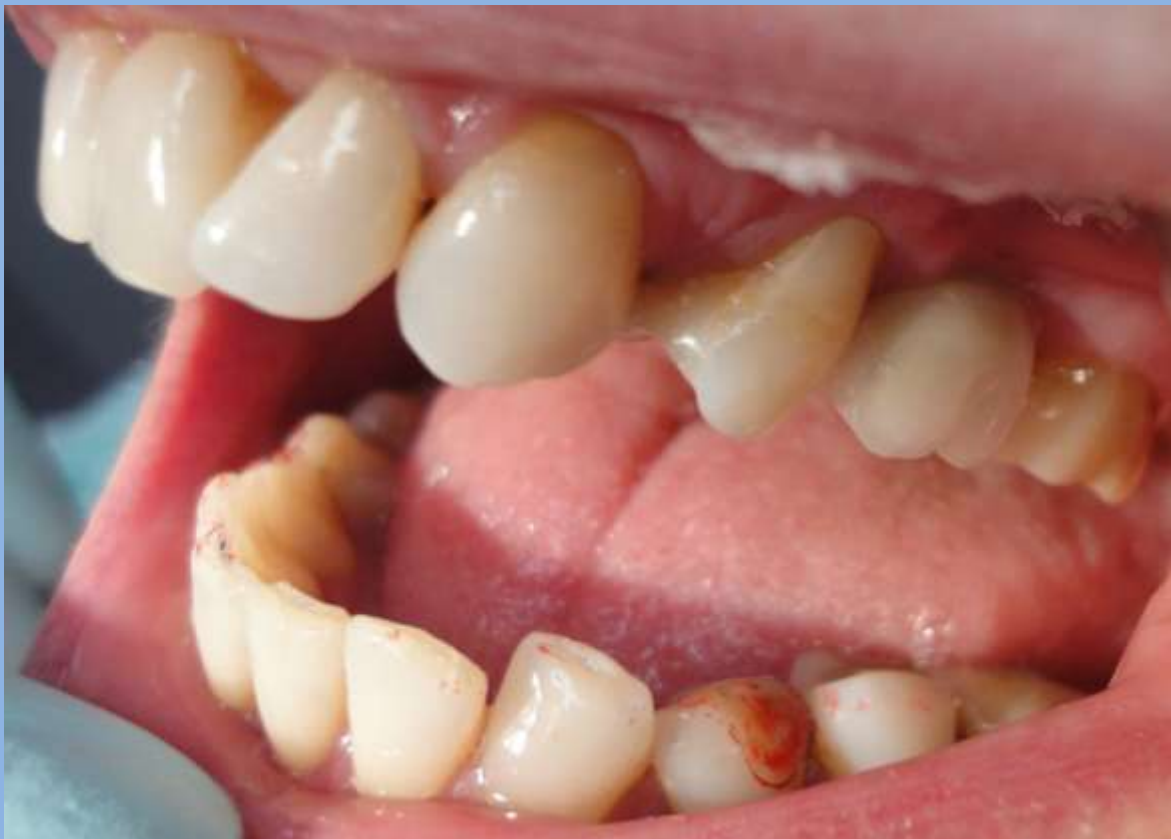
Ryc.13. Widok wewnątrzustny gotowej korony d. 25: metalowej, frezowanej, licowanej porcelaną na podbudowie implantologicznej w trakcie analizy okluzji.

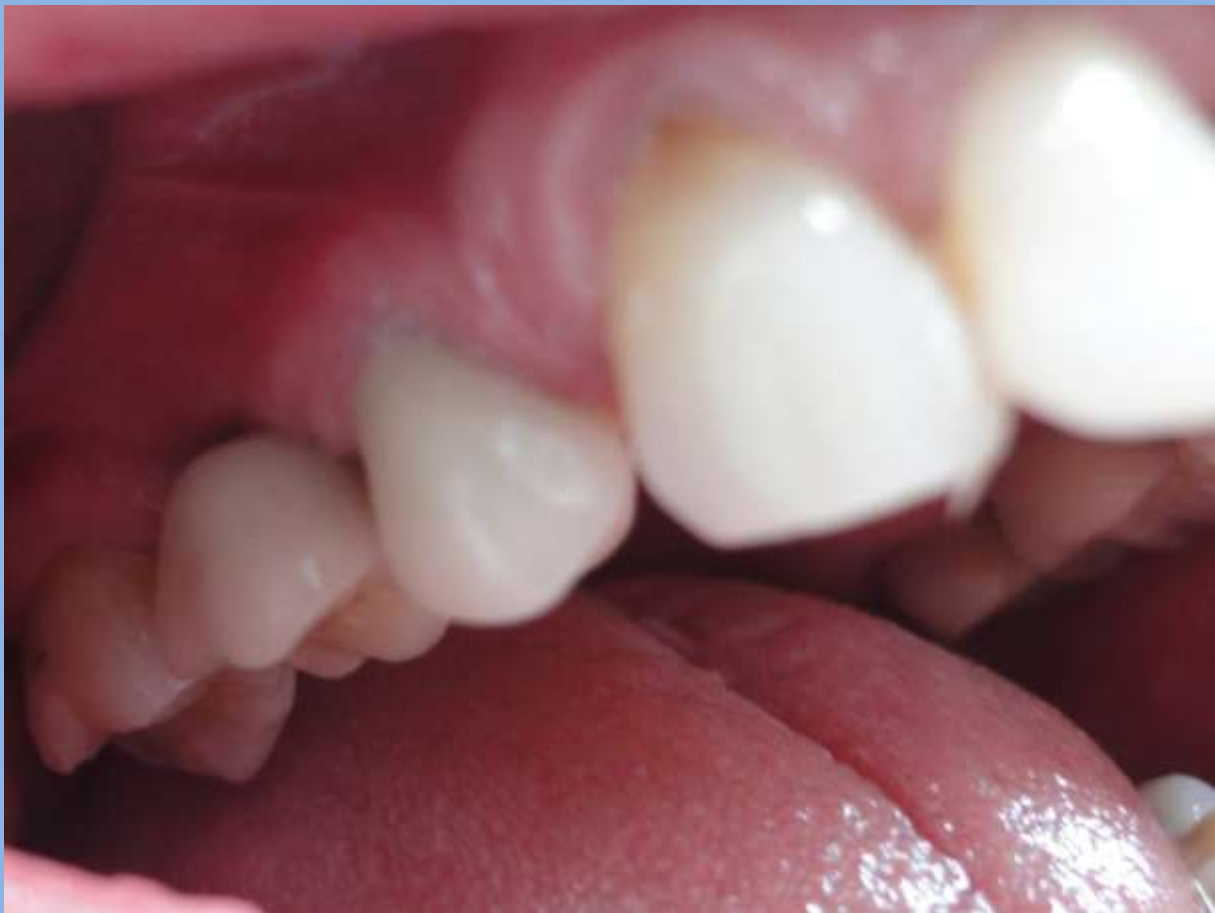
Ryc.14. Widok wewnątrzustny gotowej korony d. 15, metalowej, frezowanej, licowanej porcelaną na podbudowie implantologicznej

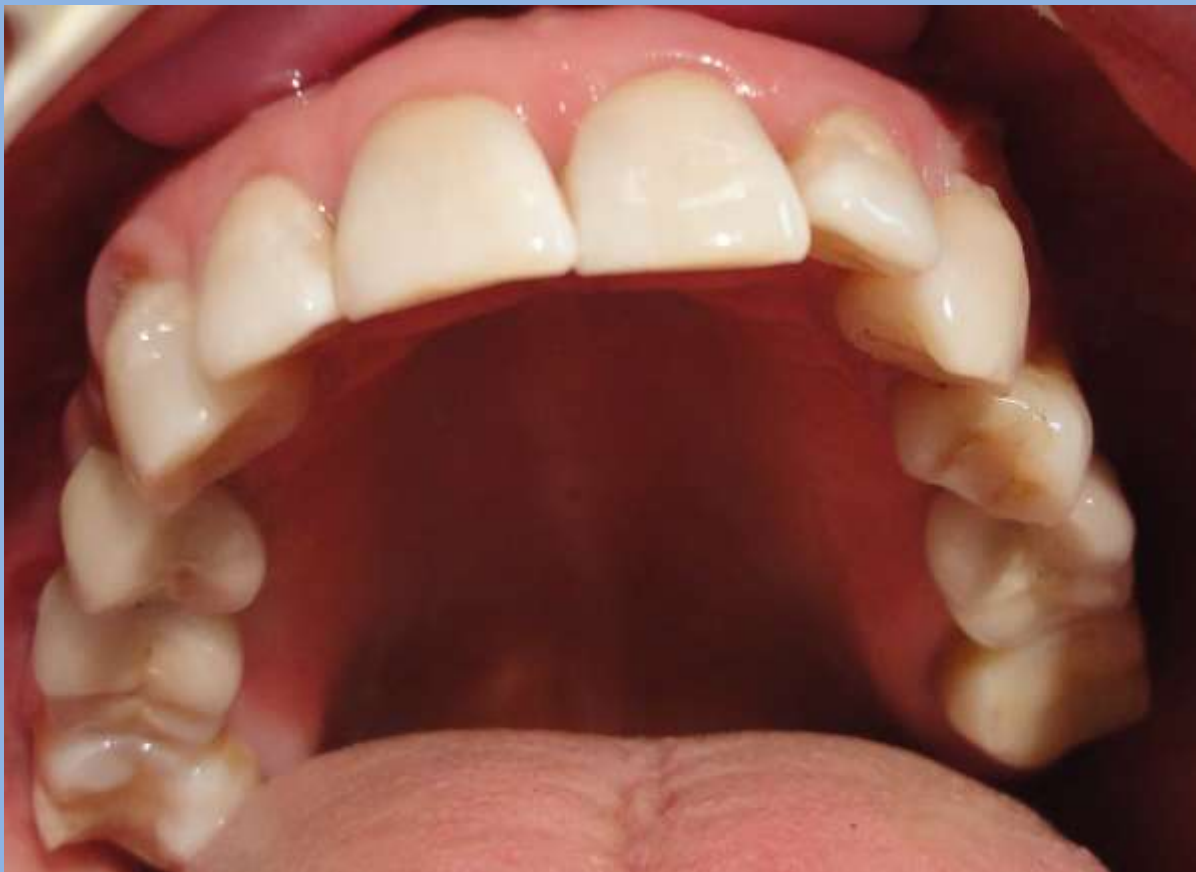
Ryc.15. Widok wewnątrzustny gotowej korony d. 15 (korona imituje wygląd d.16 z powodu znacznej szerokości braku międzyzębowego): metalowej, frezowanej, licowanej porcelaną na podbudowie implantologicznej.

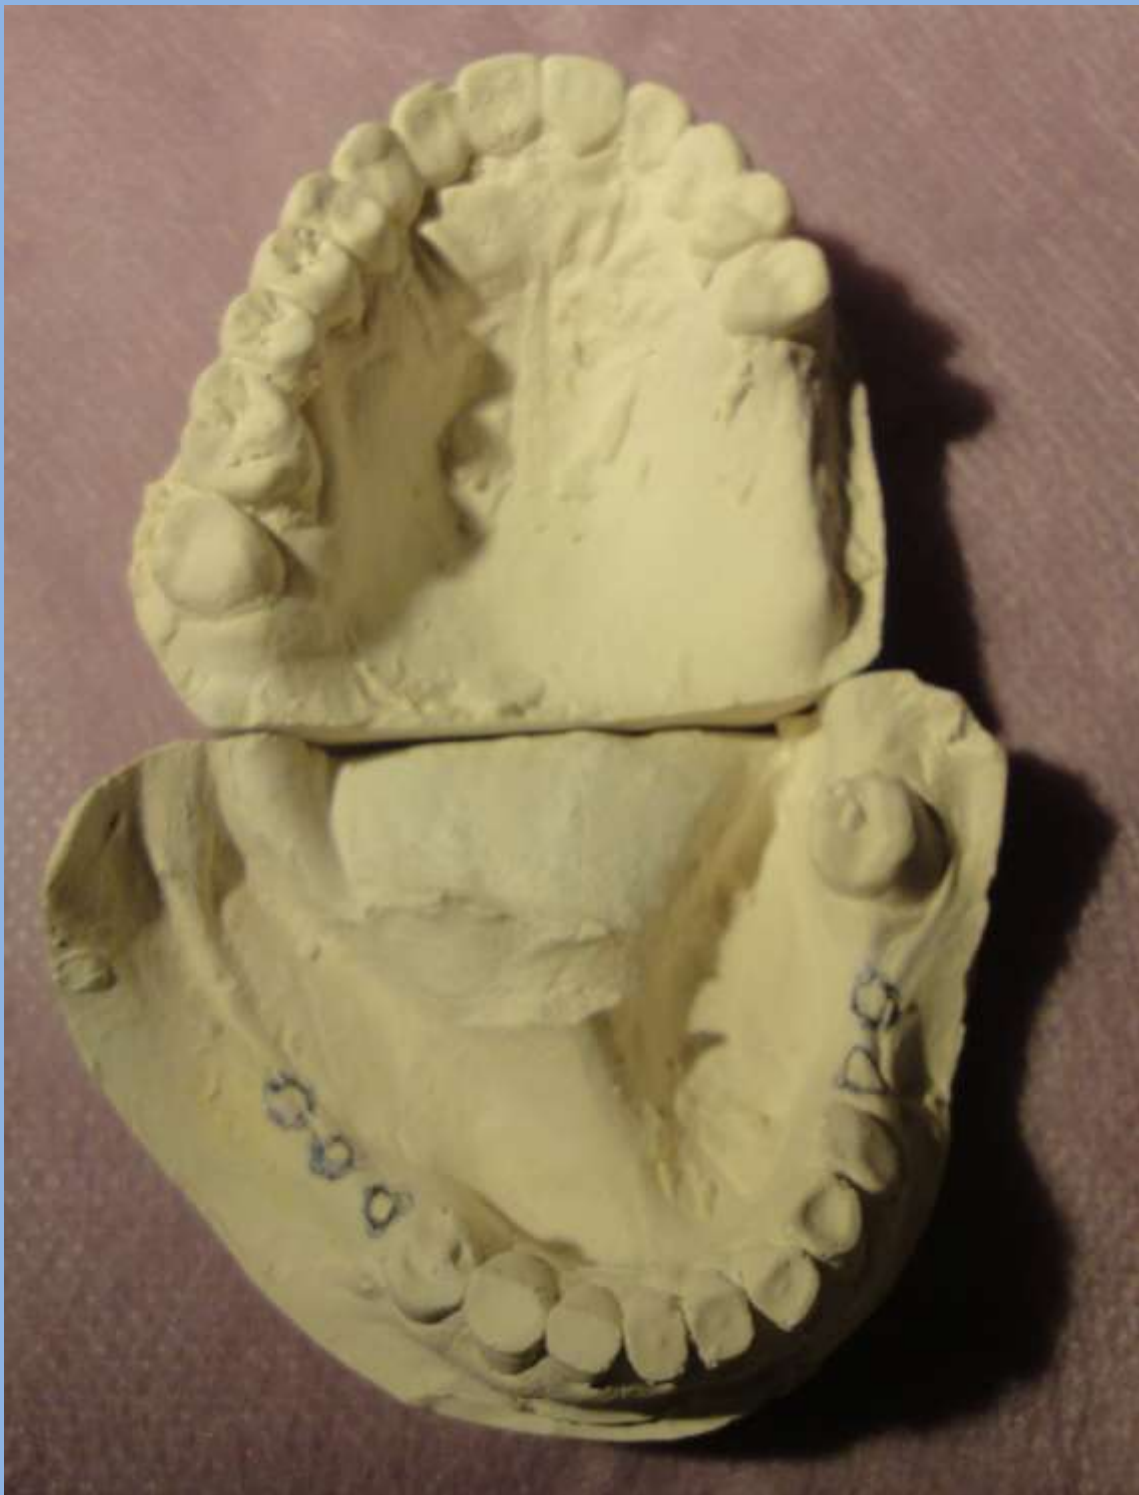
Ryc.17. Planowanie zabiegu chirurgicznego wszczepienia implantów: analiza modeli

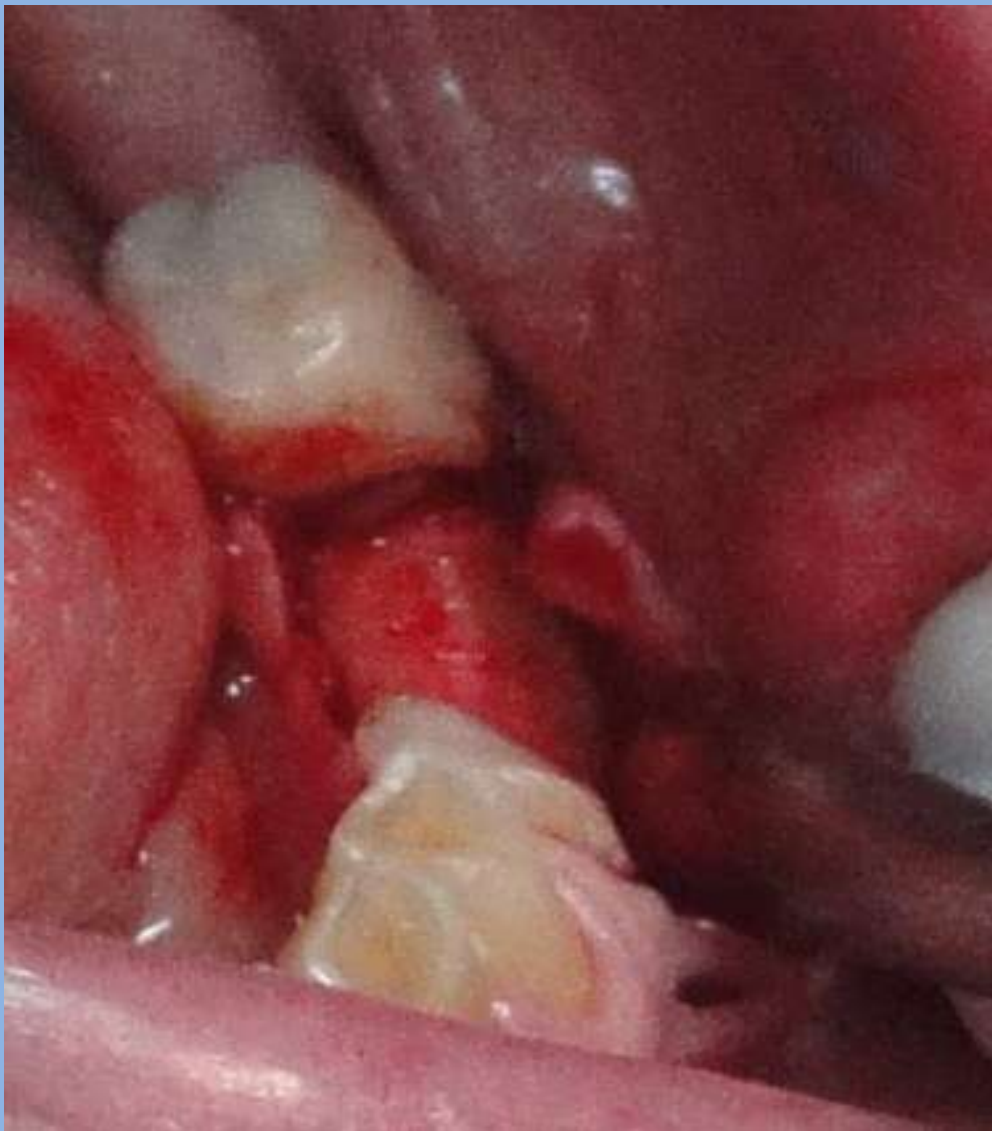
Ryc.18. Odpreparowanie płata śluzówkowo-okostnowego okolicy d. 35-36, cięcie poziome na szczycie wyrostka zębodołowego, oszczędzające brodawkę dziąsłową d.37 oraz d. 34

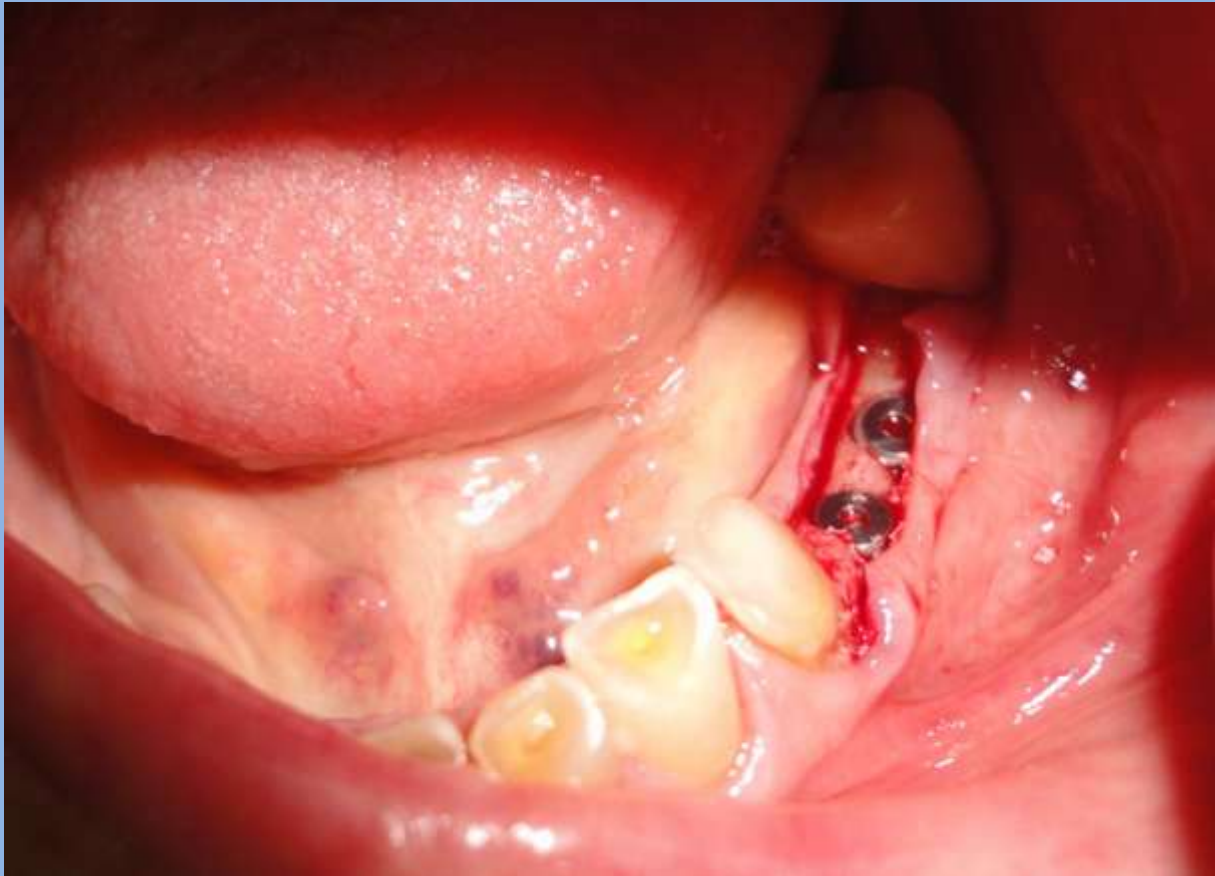
Ryc.19. Wprowadzenie dwóch wszczepów I5 w okolicy d. 35, d. 36 do poziomu kości wyrostka- bone level implant. Widoczne zniszczenie abrazyjne d. 32, 33, 34 wymagające odbudowy protetycznej. Planowane wykonanie pracy protetycznej jednocześnie z odbudową implantoprotetyczną. Po stronie lewej w odcinku braku międzyzębowego d.35-36 wprowadzono dwa wszczepy śródkostne :

- d. 35 - implant stożkowy I5, AB Dental Devices Ltd. 3,75/10 mm
- d. 36 - implant stożkowy I5, AB Dental Devices Ltd. 4,2/10 mm

W okolicy d. 35 z powodu wąskiego wymiaru poprzecznego wyrostka zębodołowego po wprowadzeniu implantu konieczne było wprowadzenie materiału kośćozastępczego Geistlich Bio-Oss - augmentacja pozioma.

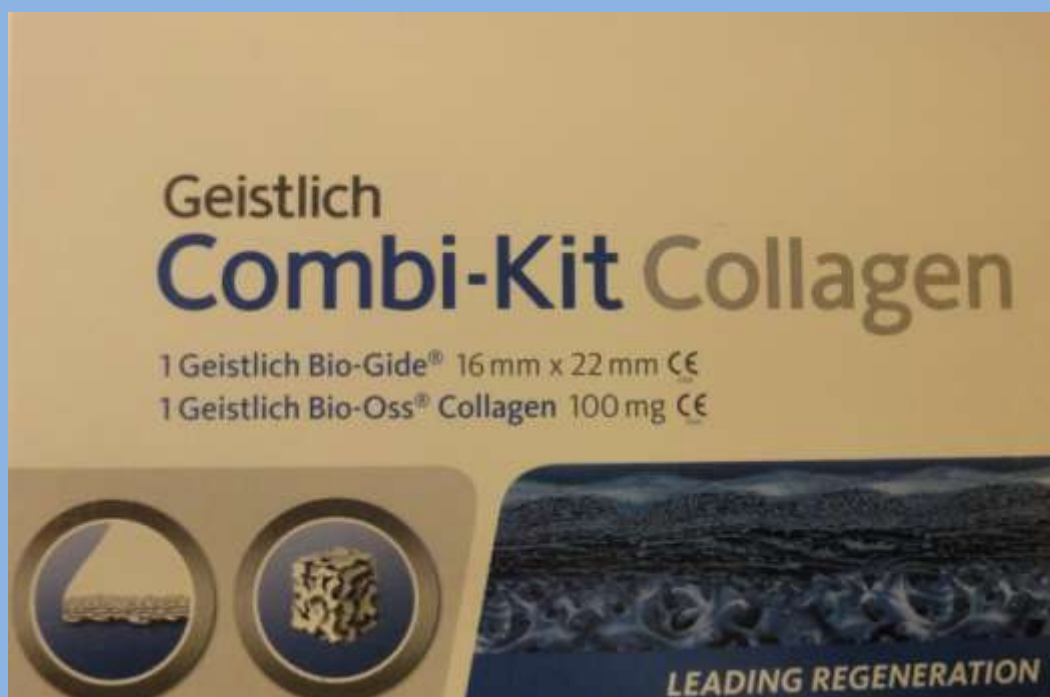
Ryc. 21. Materiał : błona kolagenowa stosowana podczas zabiegów
