**Dokumentacja  
zabiegów  
implantologicznych  
Curriculum**

**OSIS EDI 2012/2013**

**lek. dent. Krzysztof Zieliński**

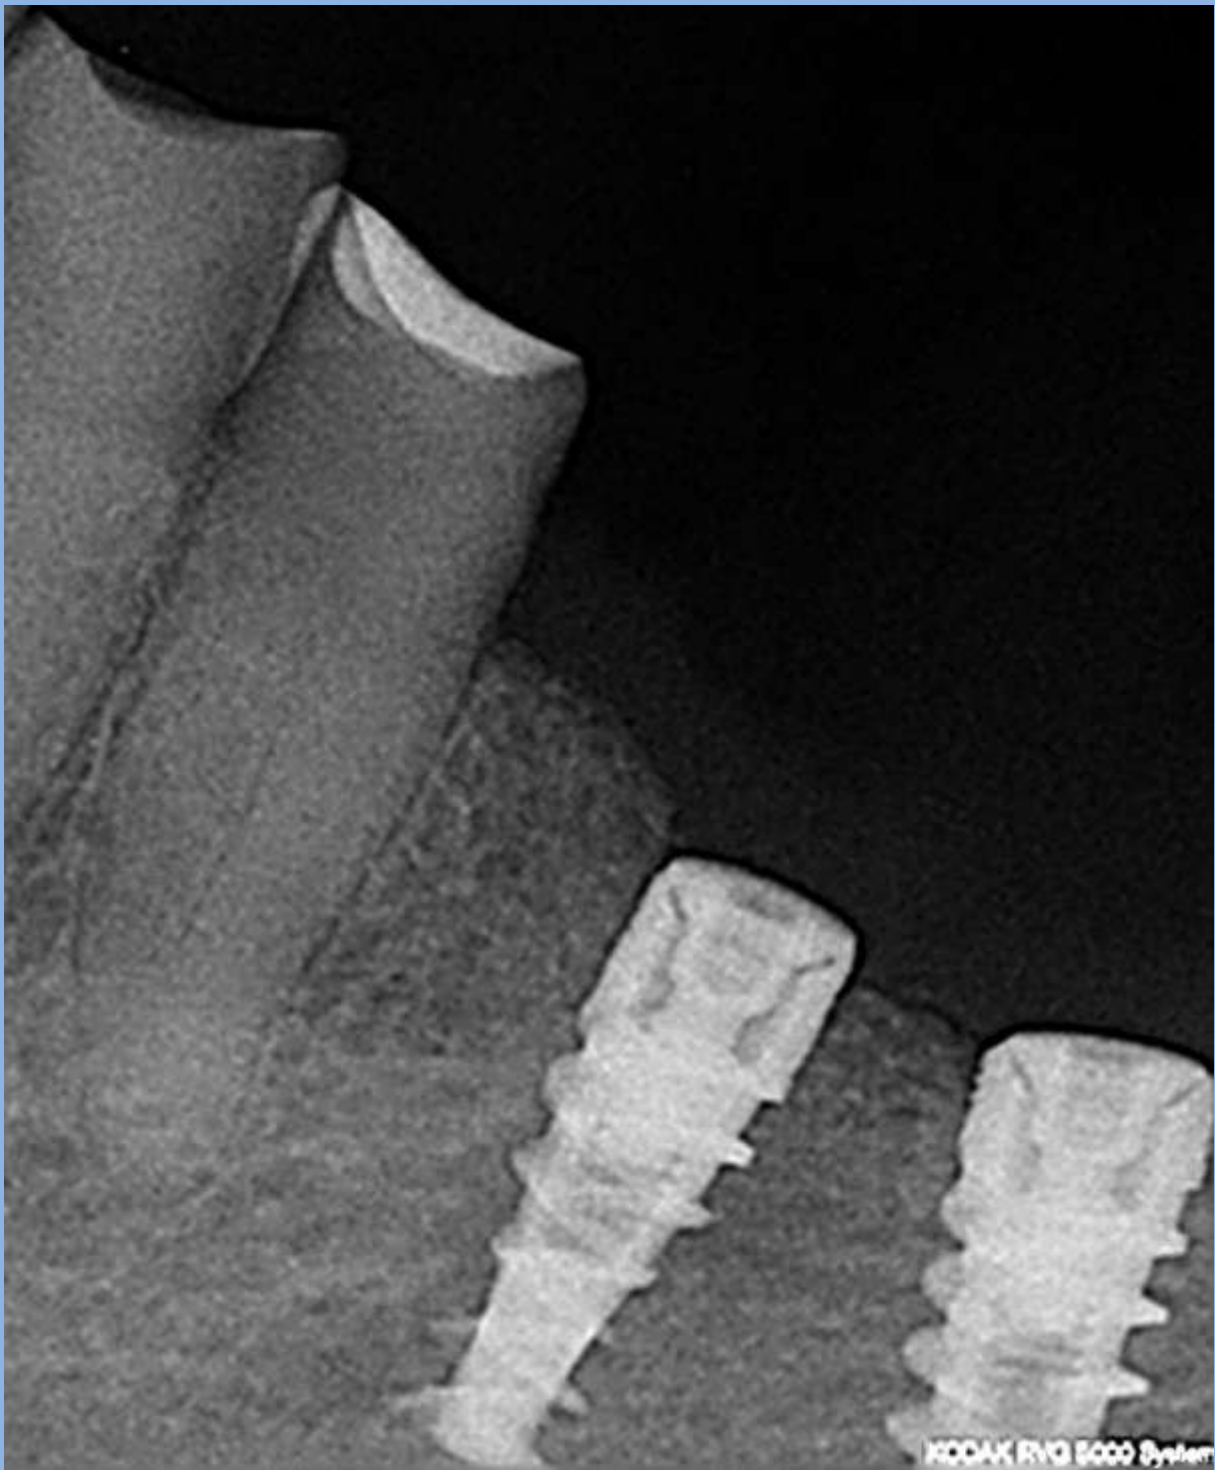
Ryc.23. Zdjęcie RVG okolicy d. 35 po wprowadzeniu implantu I5 AB Dental

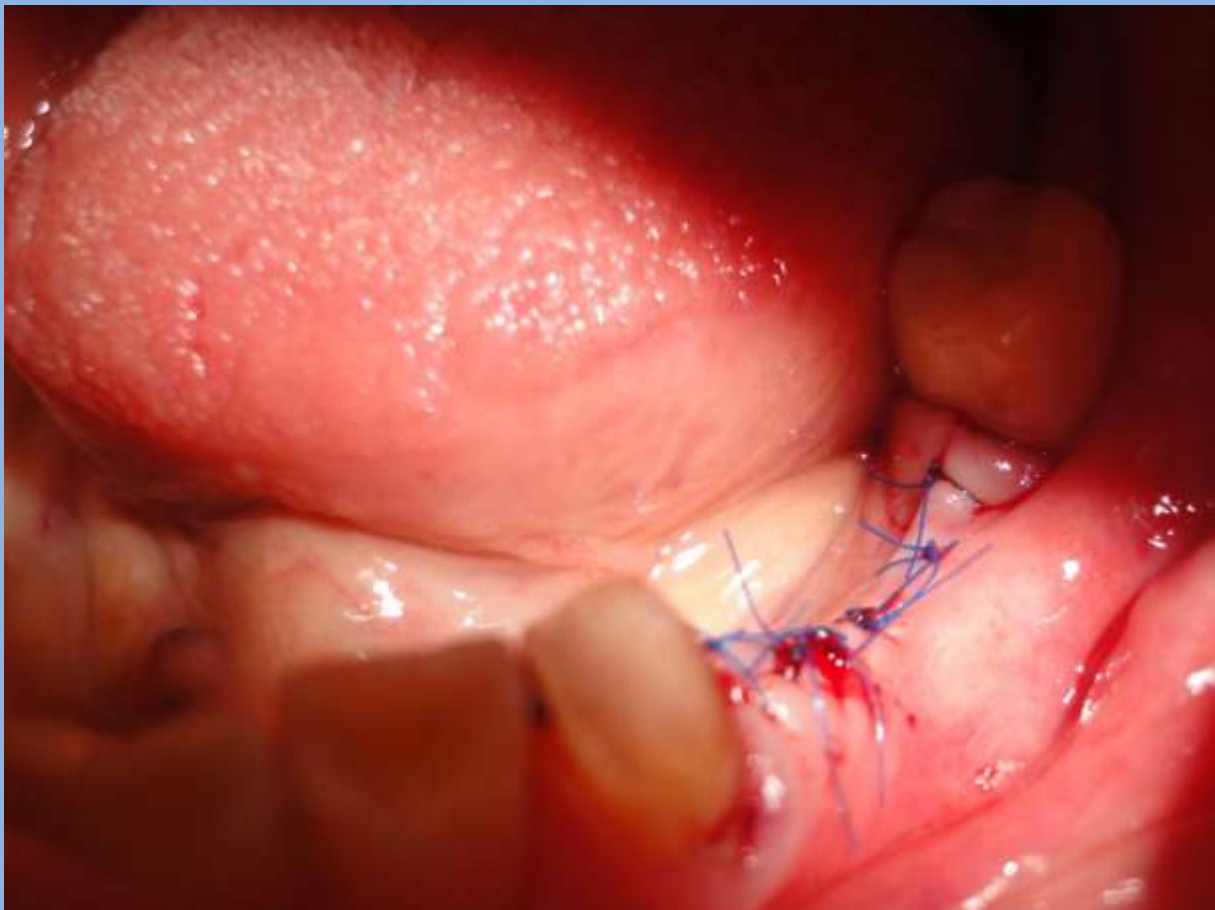
Ryc.24. Widok wewnątrzustny po zabezpieczeniu rany w okolicy d. 35, 36 szwami chirurgicznym.

Szwy chirurgiczne usunięto po 10 dniach od zabiegu. Rana wygoiła się prawidłowo. Z powodu zaawansowanego wieku Pacjentki oraz słabej jakości kości okres osteointegracji

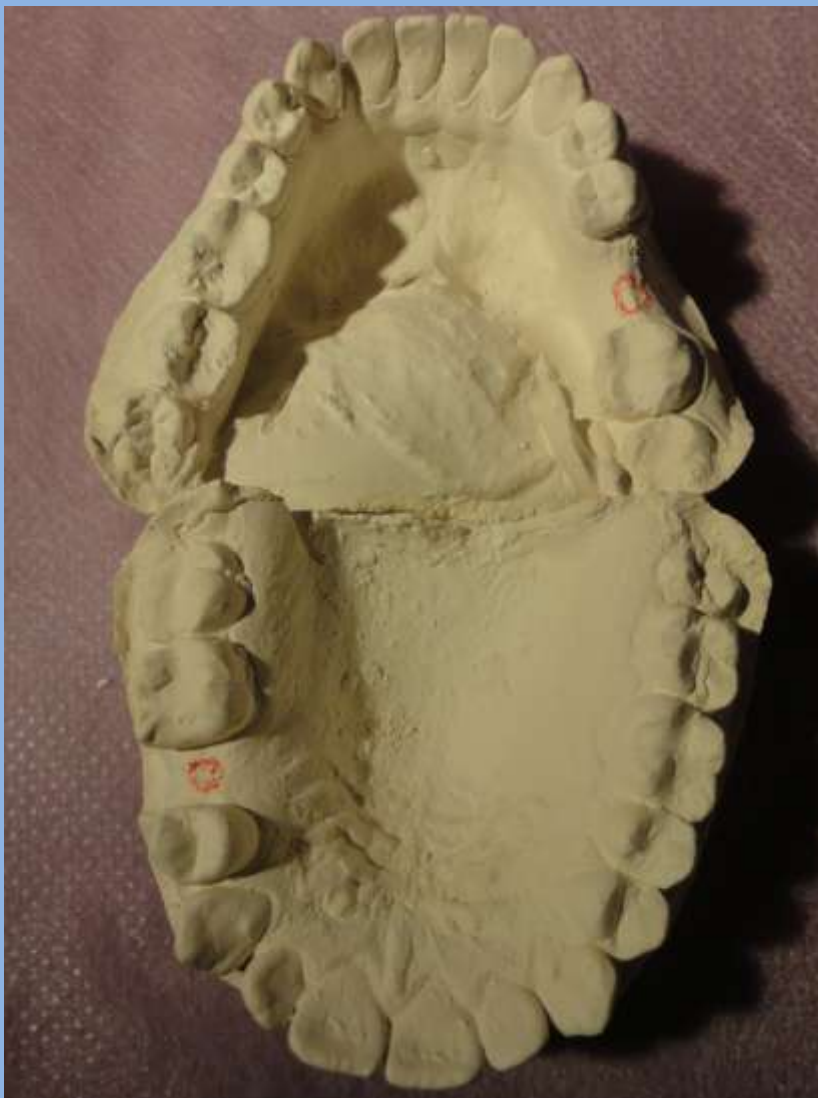
Ryc.27. Planowanie zabiegu chirurgicznego wszczepienia implantów: analiza modeli

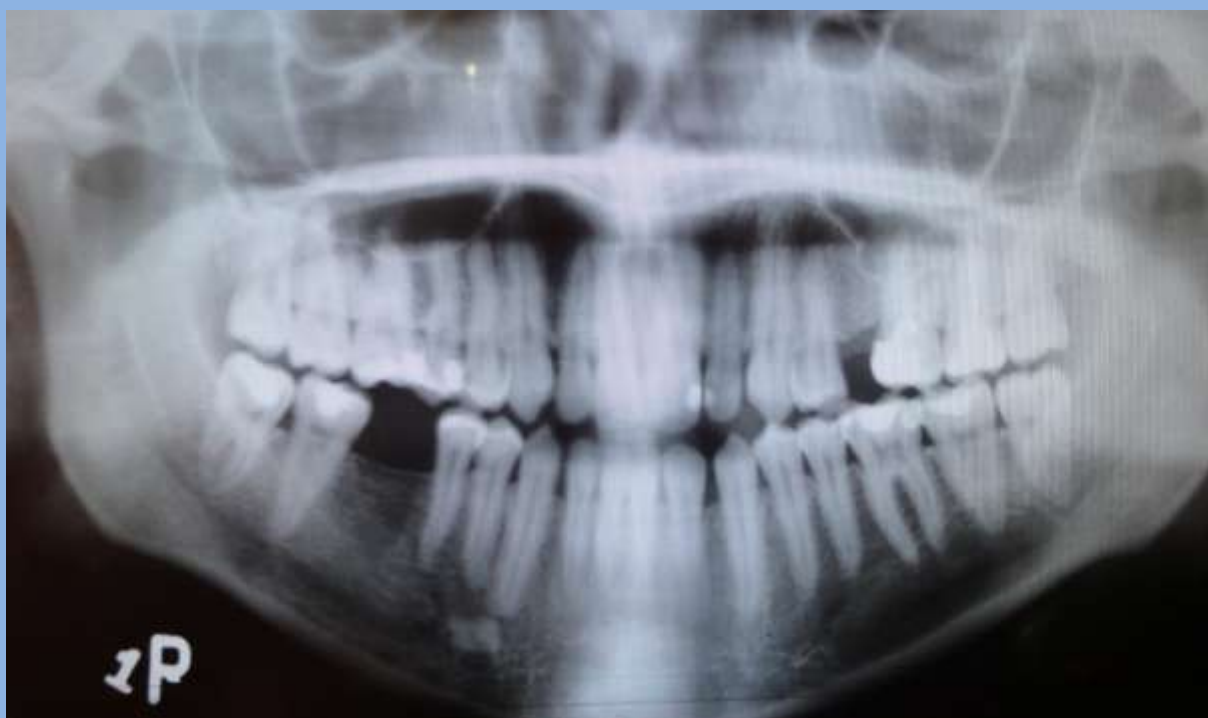
Ryc.28. RTG pantomograficzne Pacjentki R.J. przed leczeniem implantoprotetycznym

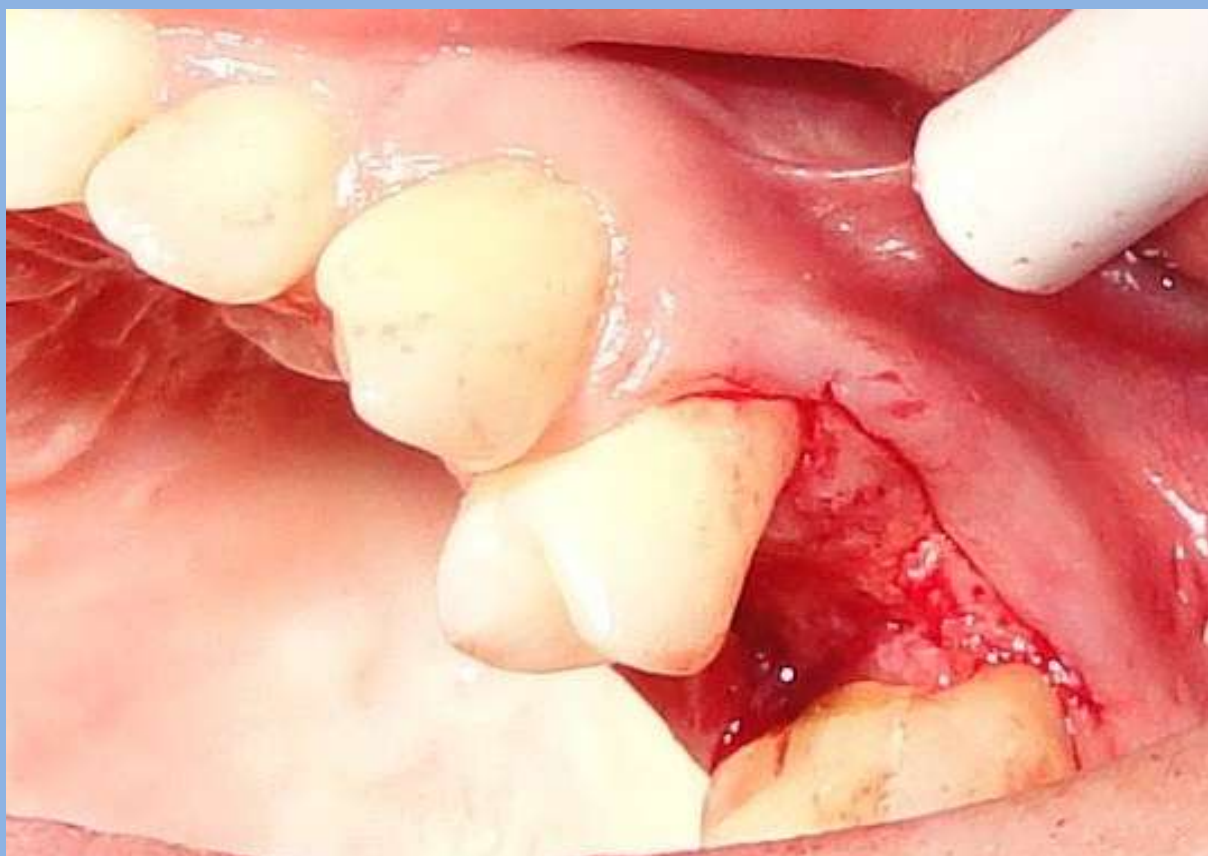
Ryc.29. Odwarstwienie płata śluzówkowo-okostnowego okolicy d. 25

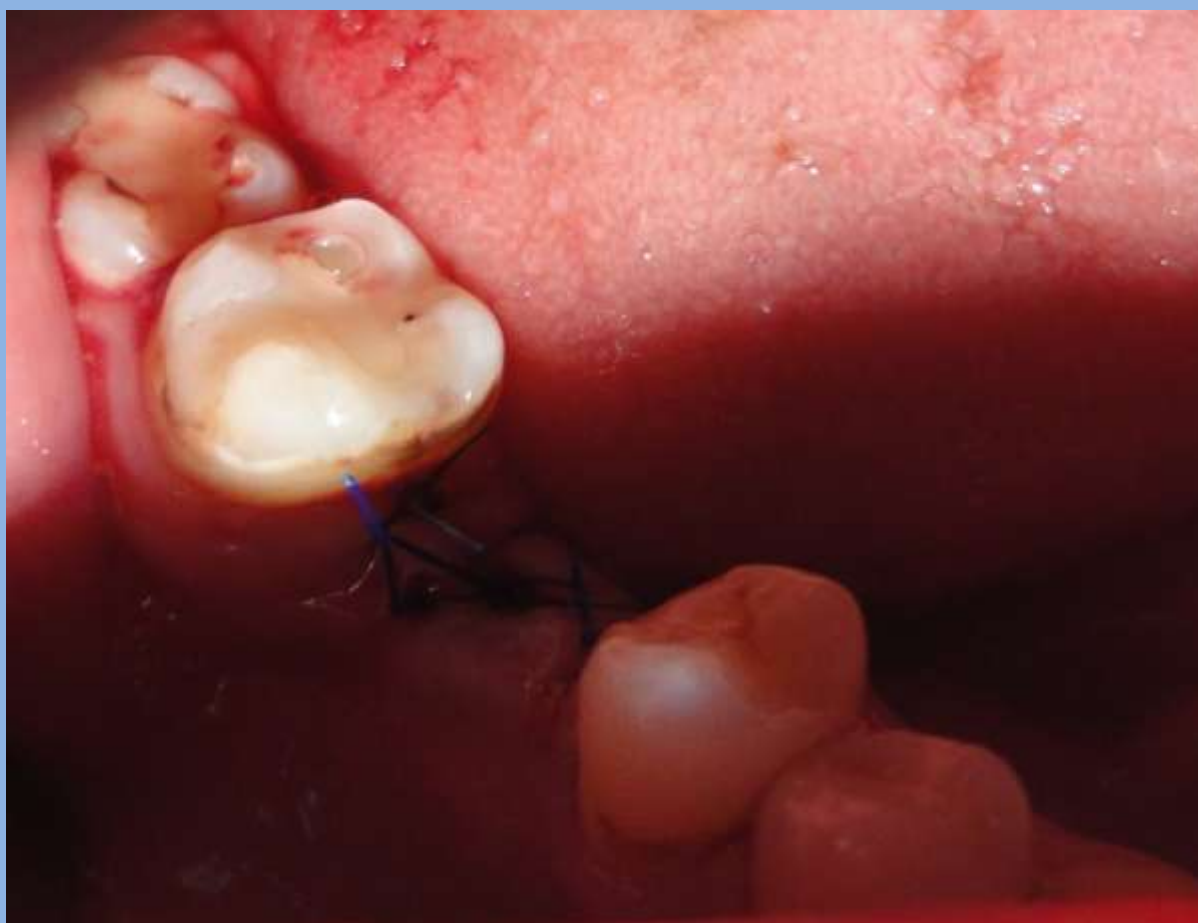
Ryc.30. Zabezpieczenie szwami chirurgicznymi okolicy d.46

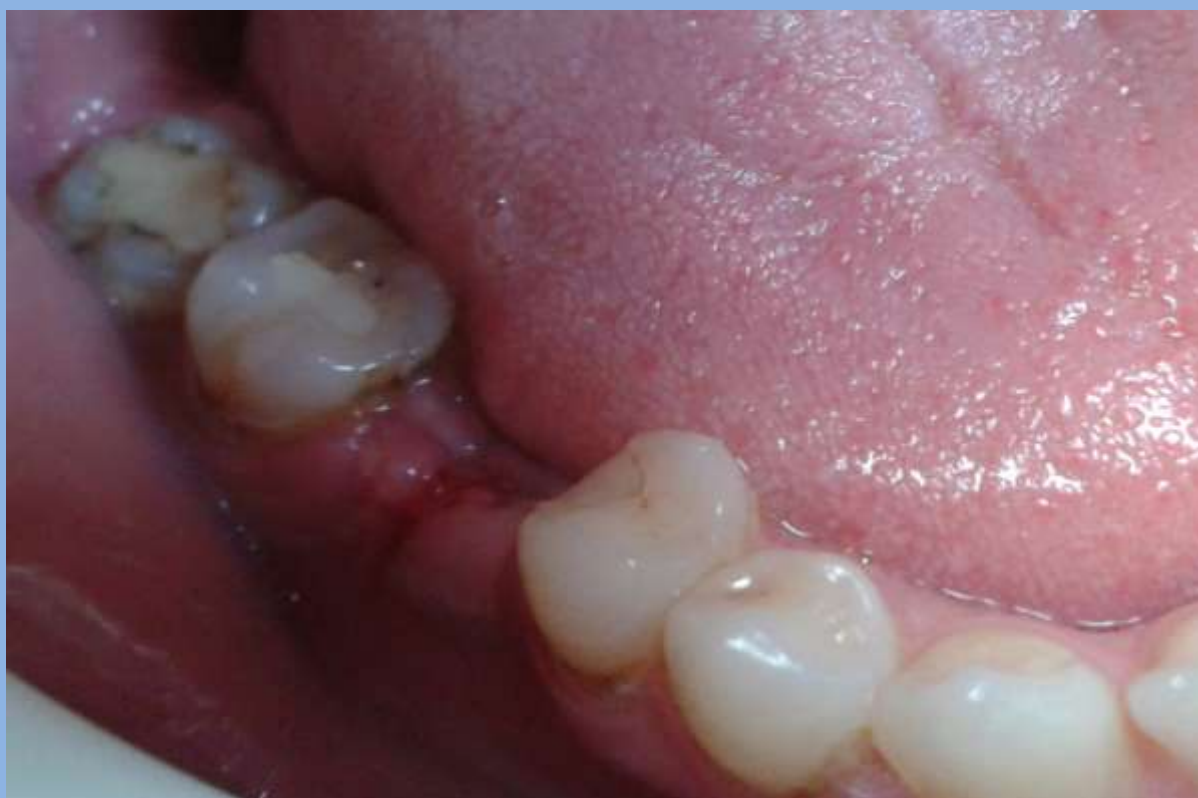
Ryc.31. Stan 10 dni po zabiegu chirurgicznym wszczepienia implantu w okolicy d. 46, po zdjęciu szwów chirurgicznych

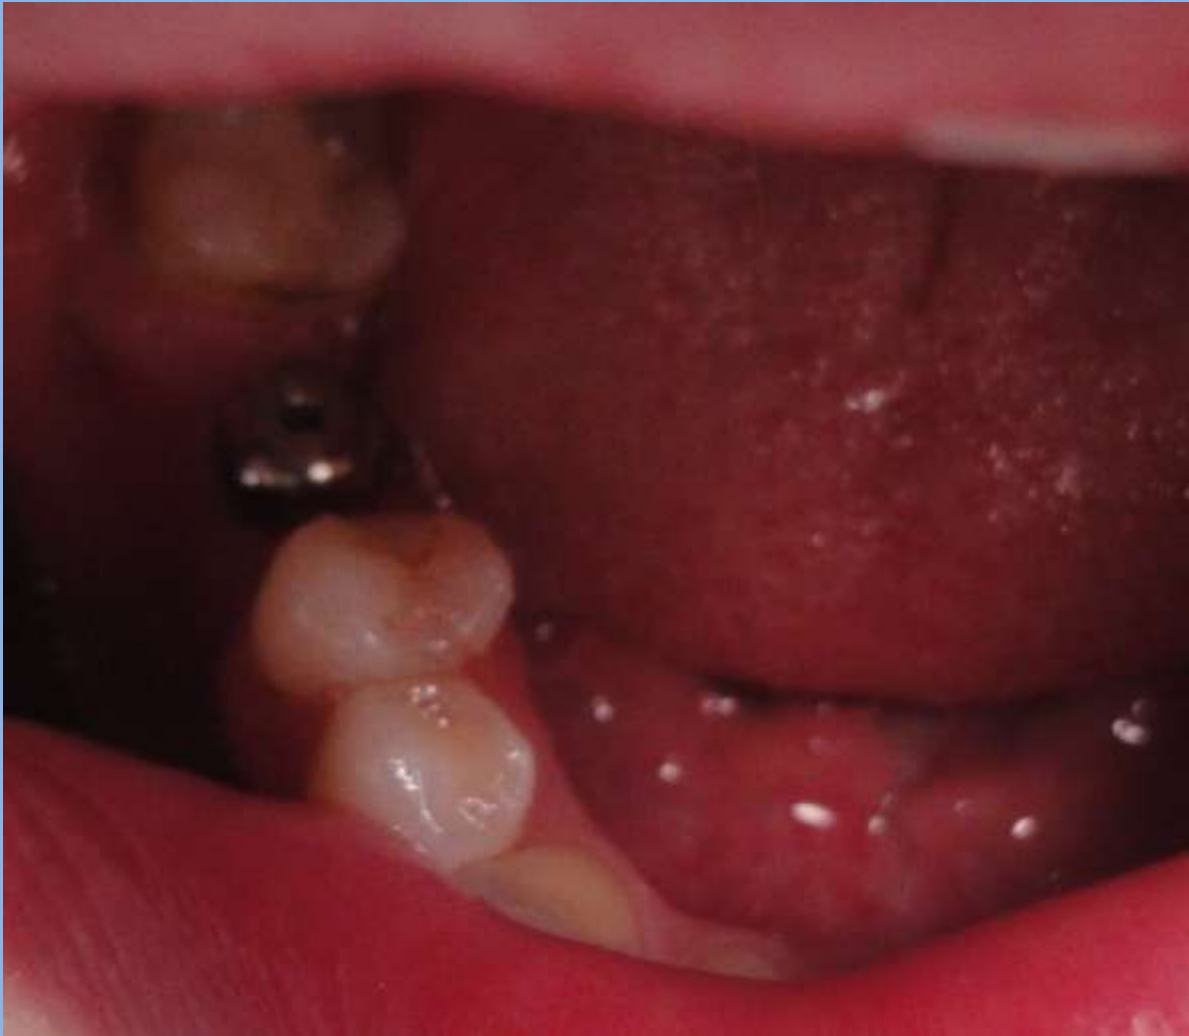
Ryc.33. Widok wewnątrzustny okolicy d. 46 śruba gojąca

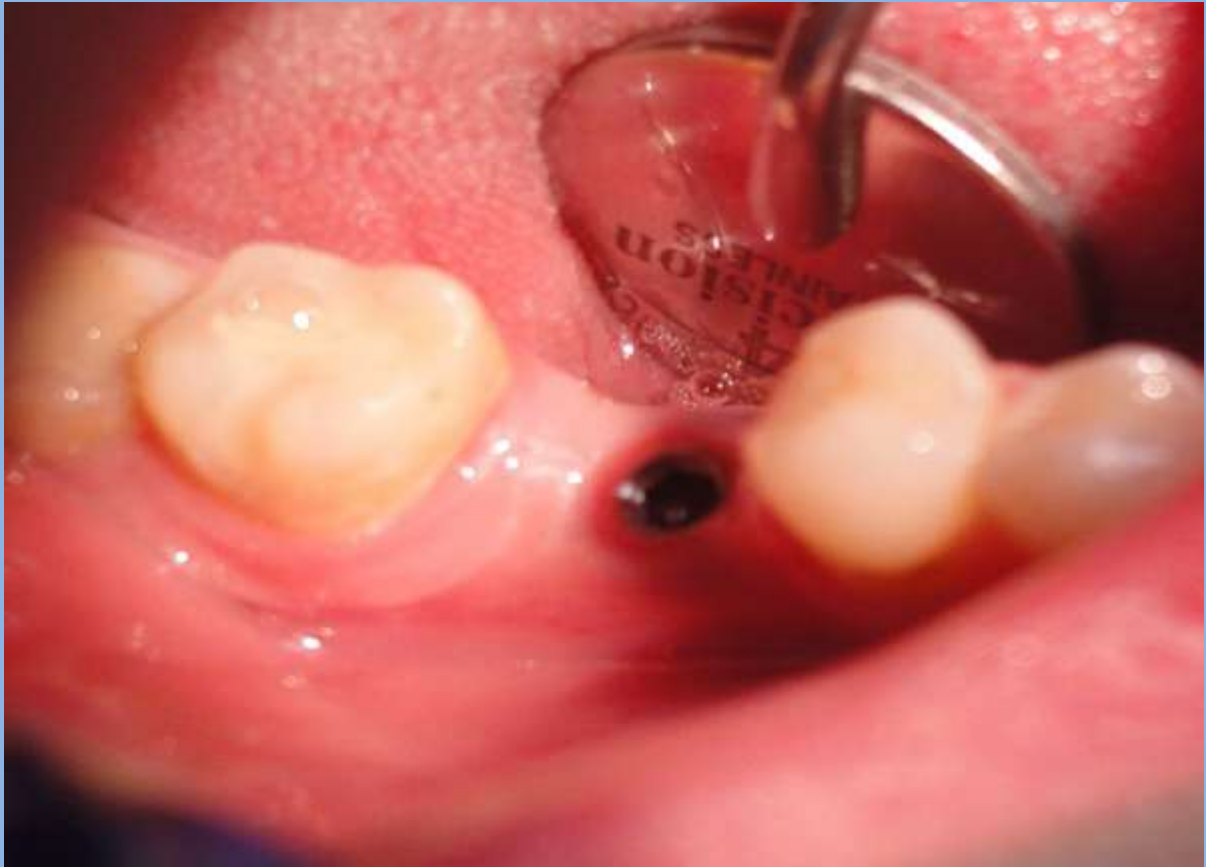
Ryc.34. Stan tkanek miękkich wokół implantu d. 46, 14 dni po założeniu śruby gojącej

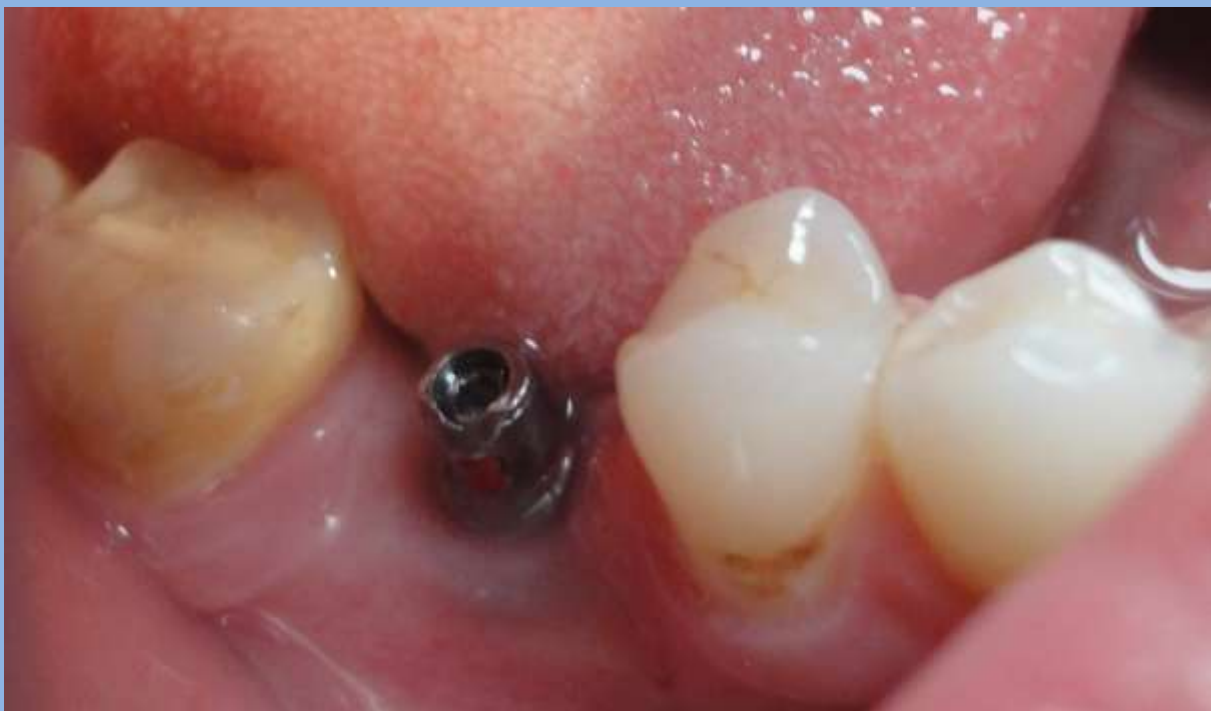
Ryc.35. Łącznik standardowy d. 46 z zaznaczona strona policzkową, podczas próbu metalu konstrukcji implantoprotetycznej

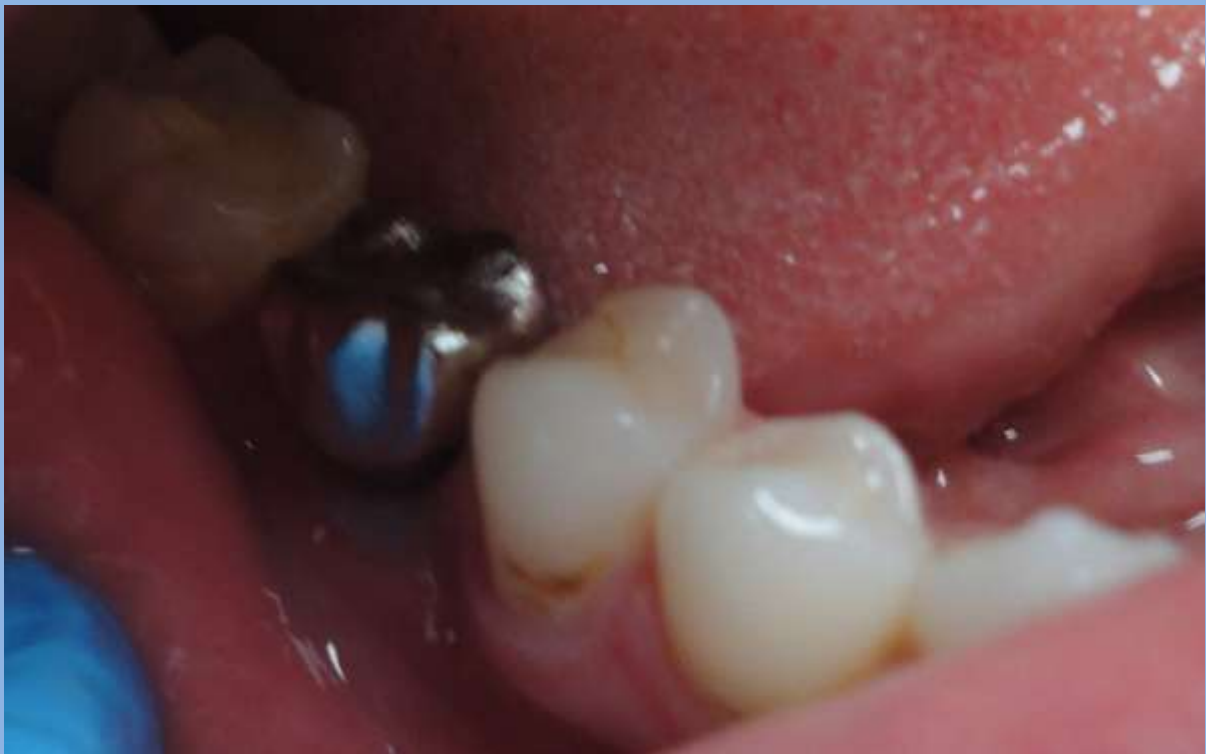
Ryc. 37. Próba podbudowy metalowej frezowanej pod koronę protetyczną d. 46 frezowana, licowaną porcelaną

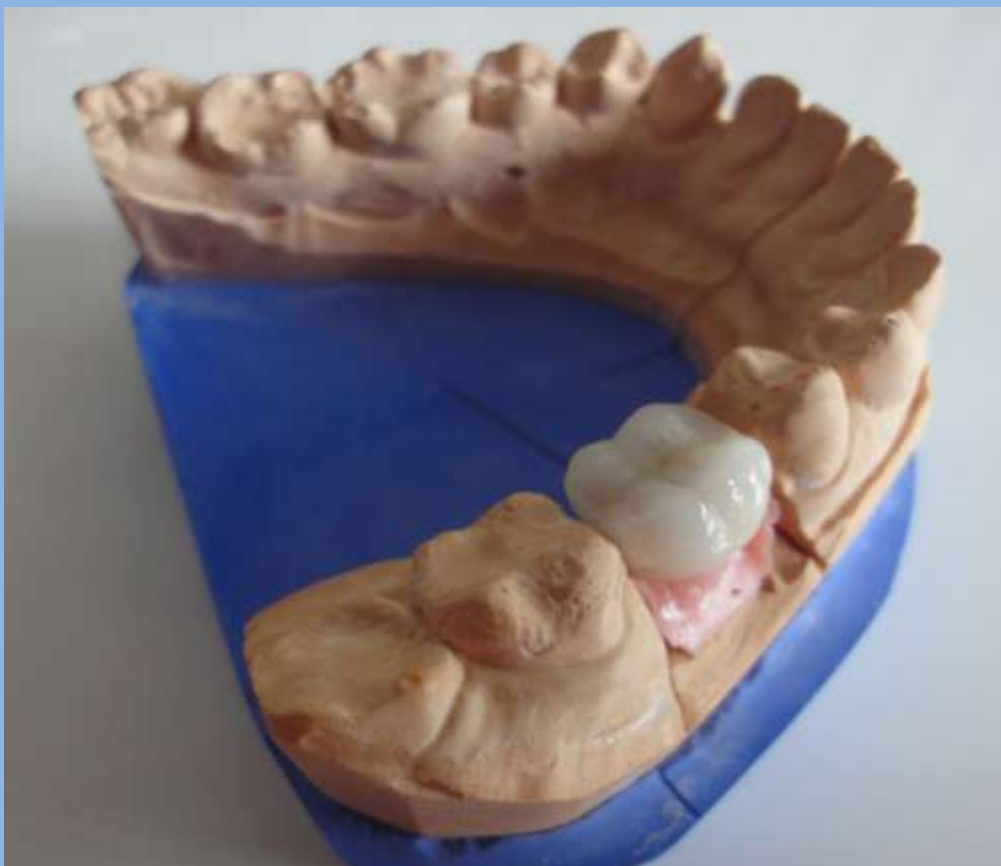
Ryc.38. Gotowa korona d. 46, po napaleniu porcelany, na modelu

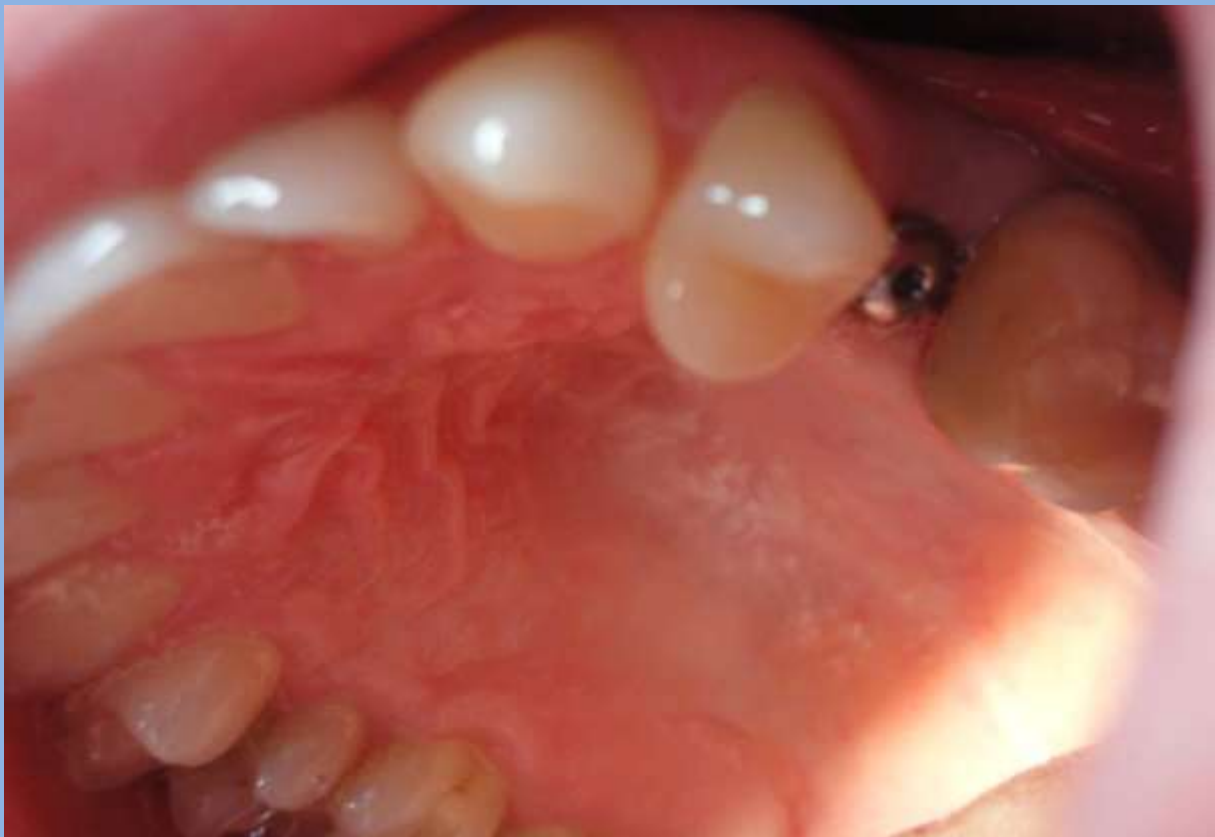
Ryc.39. Śruba gojąca w okolicy d. 25, widok wewnątrzustny

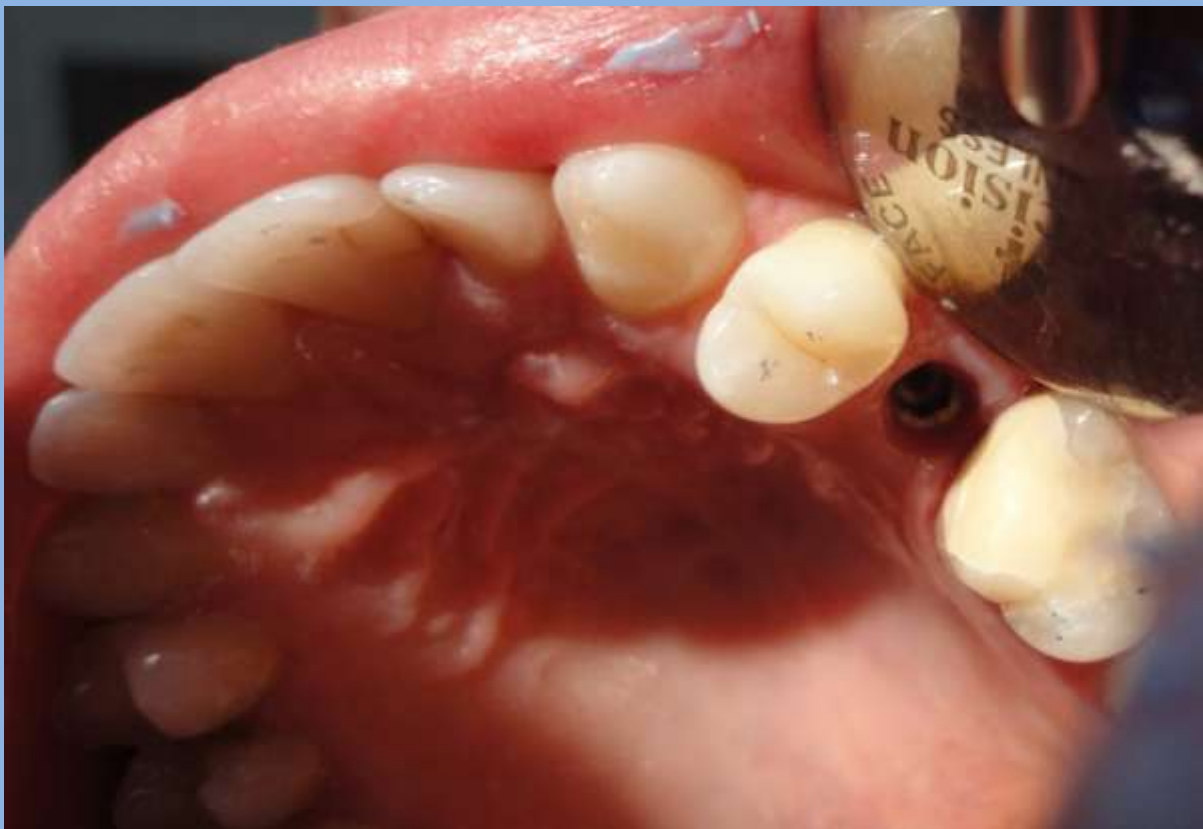
Ryc.40. Stan tkanek miękkich po zdjęciu śruby gojącej okolicy d. 25

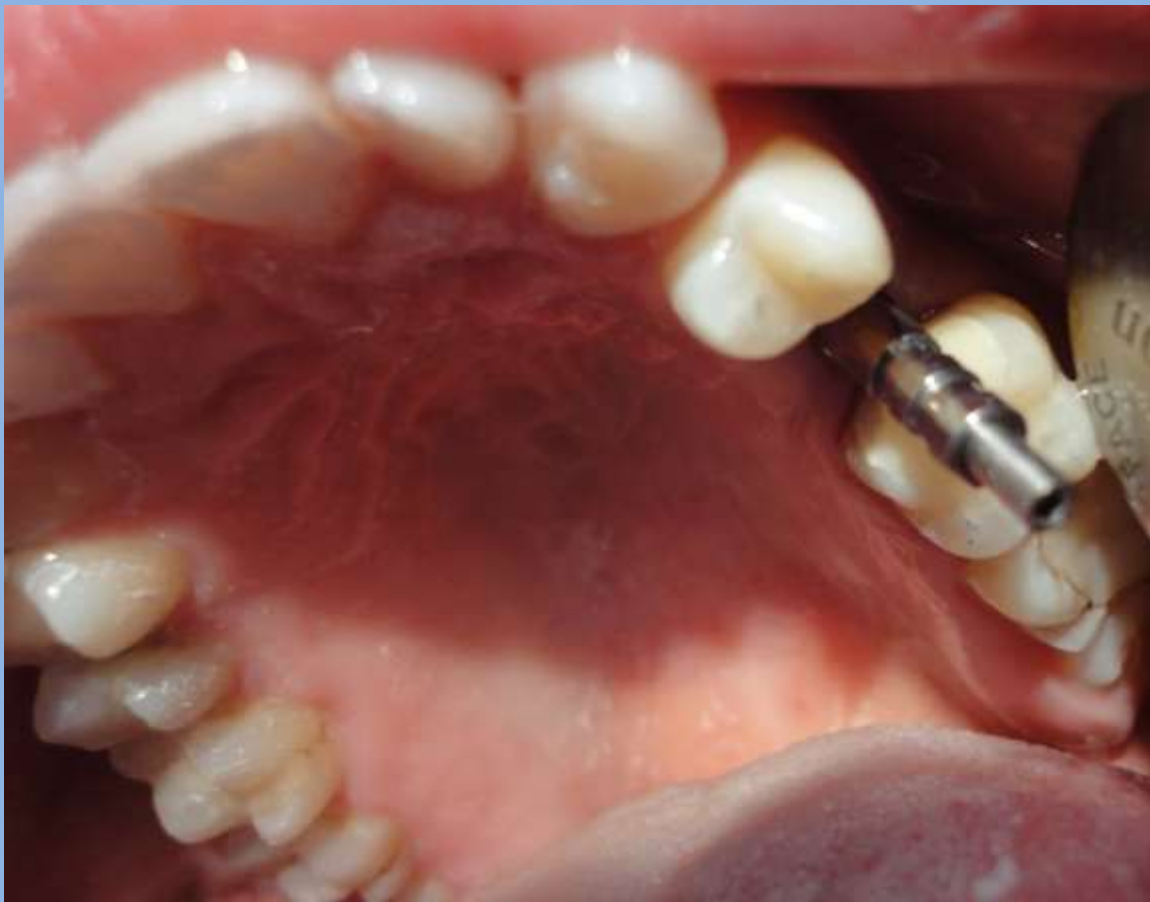
Ryc.41. Transfer wewnętrzny do łyżki otwartej przykręcony do implantu d.25

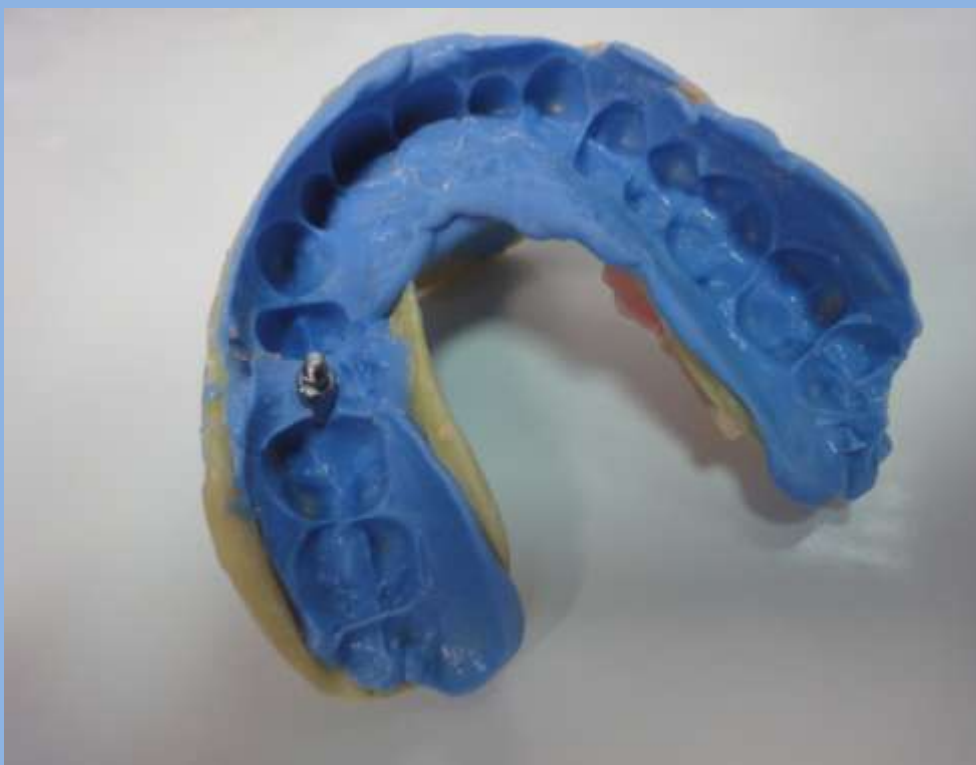
Ryc.42. Wycisk precyzyjny z transferem na otwartej łyżce indywidualnej masa silikonową

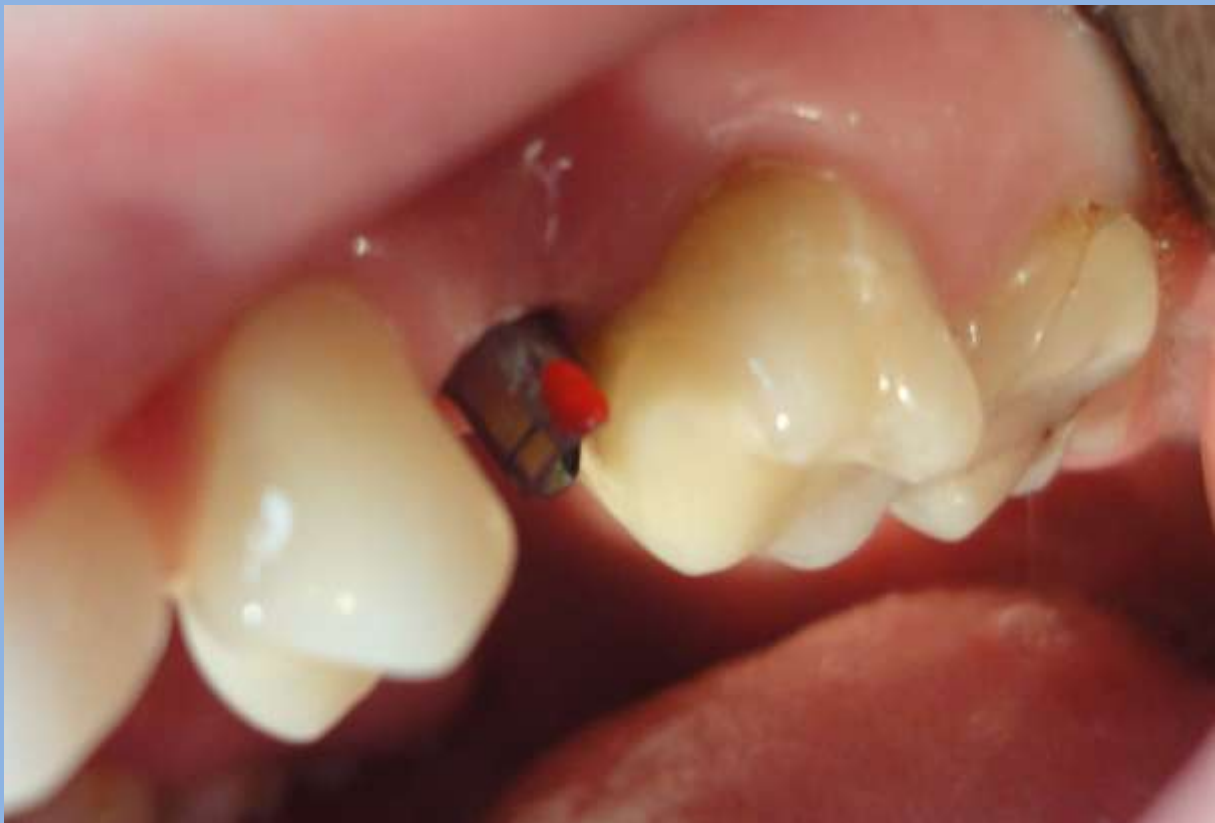
Ryc.43. Łącznik standardowy przykręcony do d. 25, zaznaczona powierzchnią policzkowa

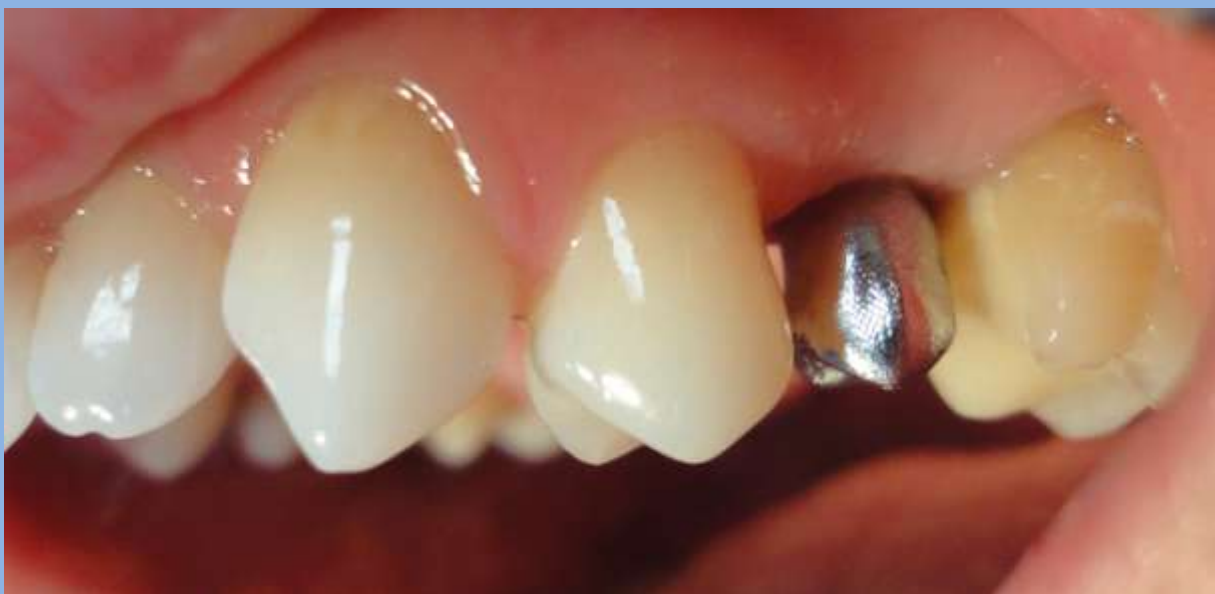
Ryc. 44. Próba podbudowy metalowej frezowanej pod koronę protetyczną d. 25 frezowana, licowaną porcelaną

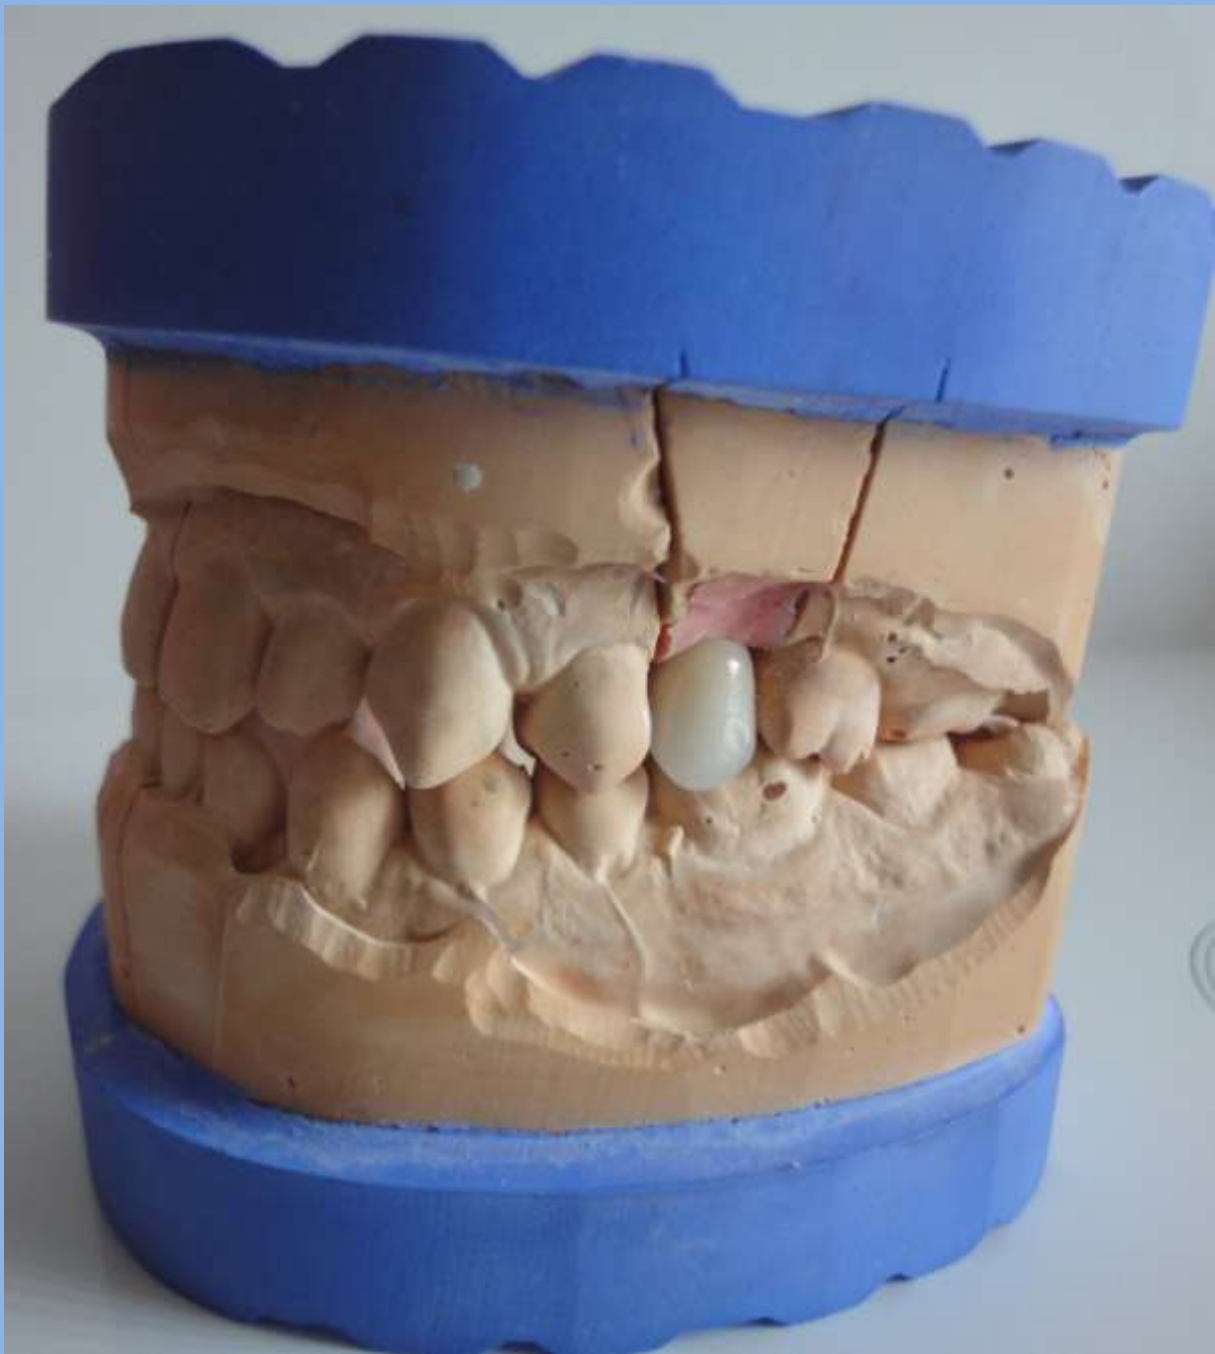
Ryc.45. Gotowa praca protetyczna d. 25 na modelu

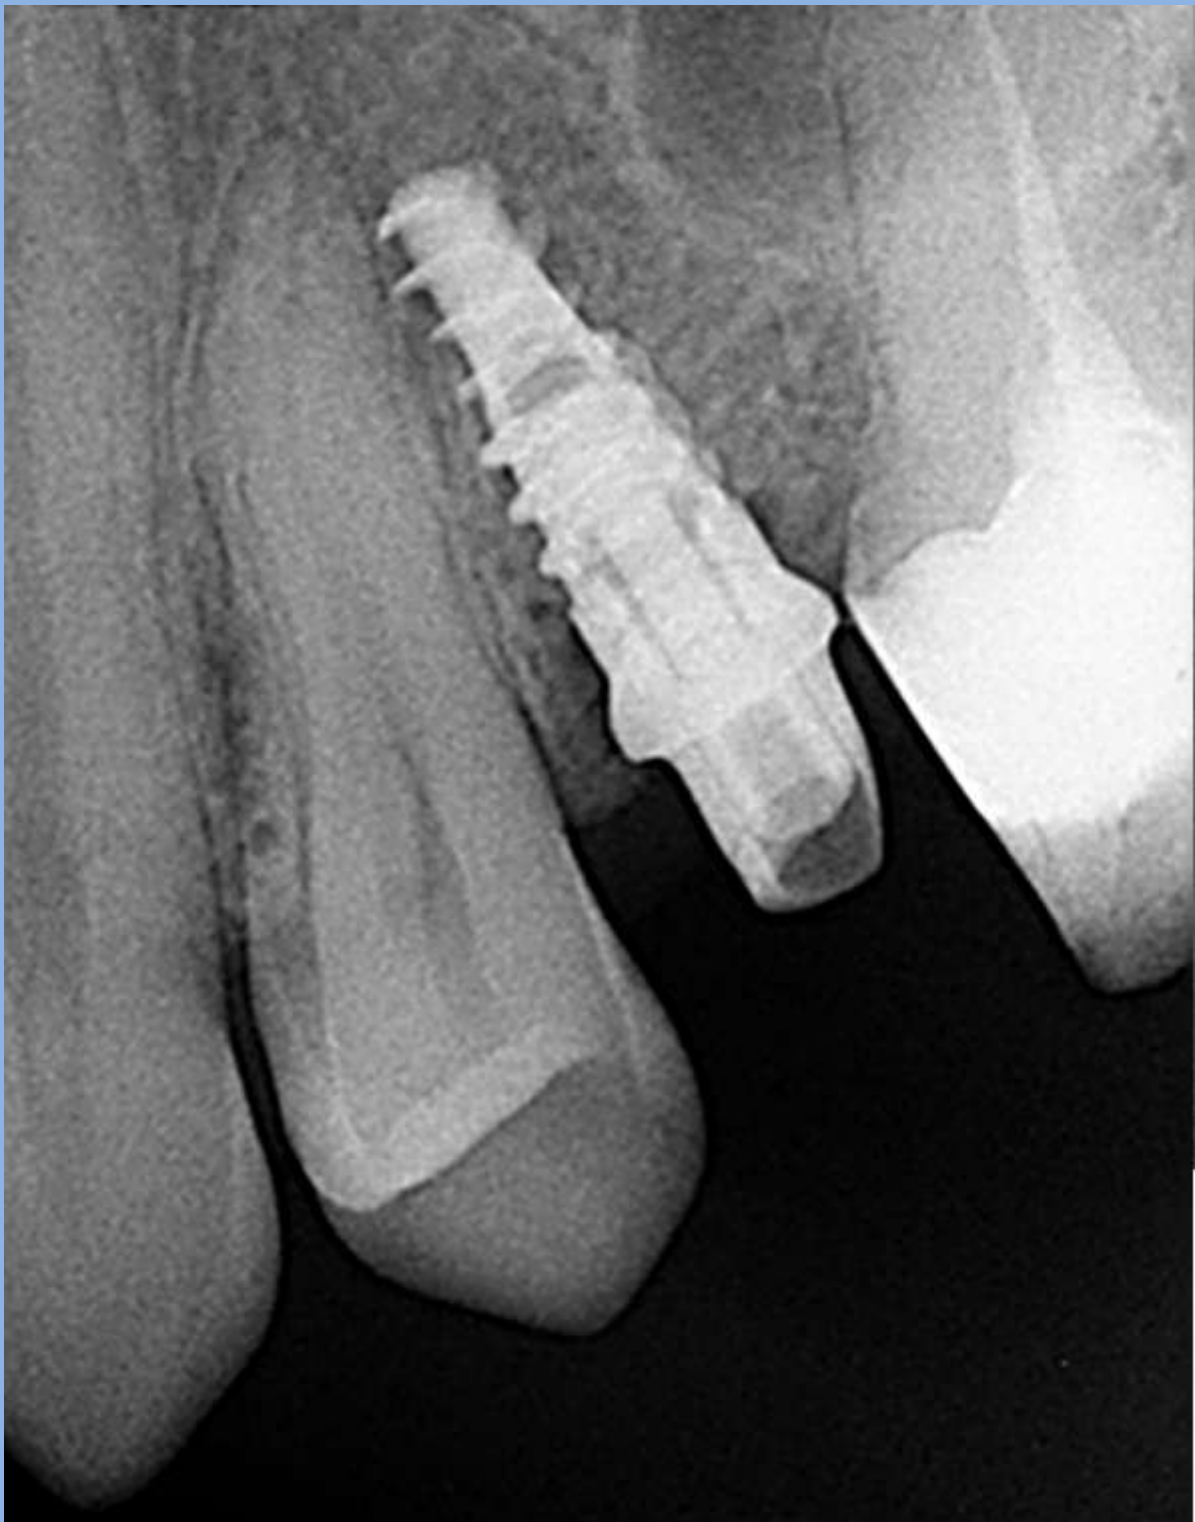
Ryc.46. Zdjęcie RVG okolicy d. 25, stan po osadzeniu łącznika standardowego, d. 26 po leczeniu endodontycznym

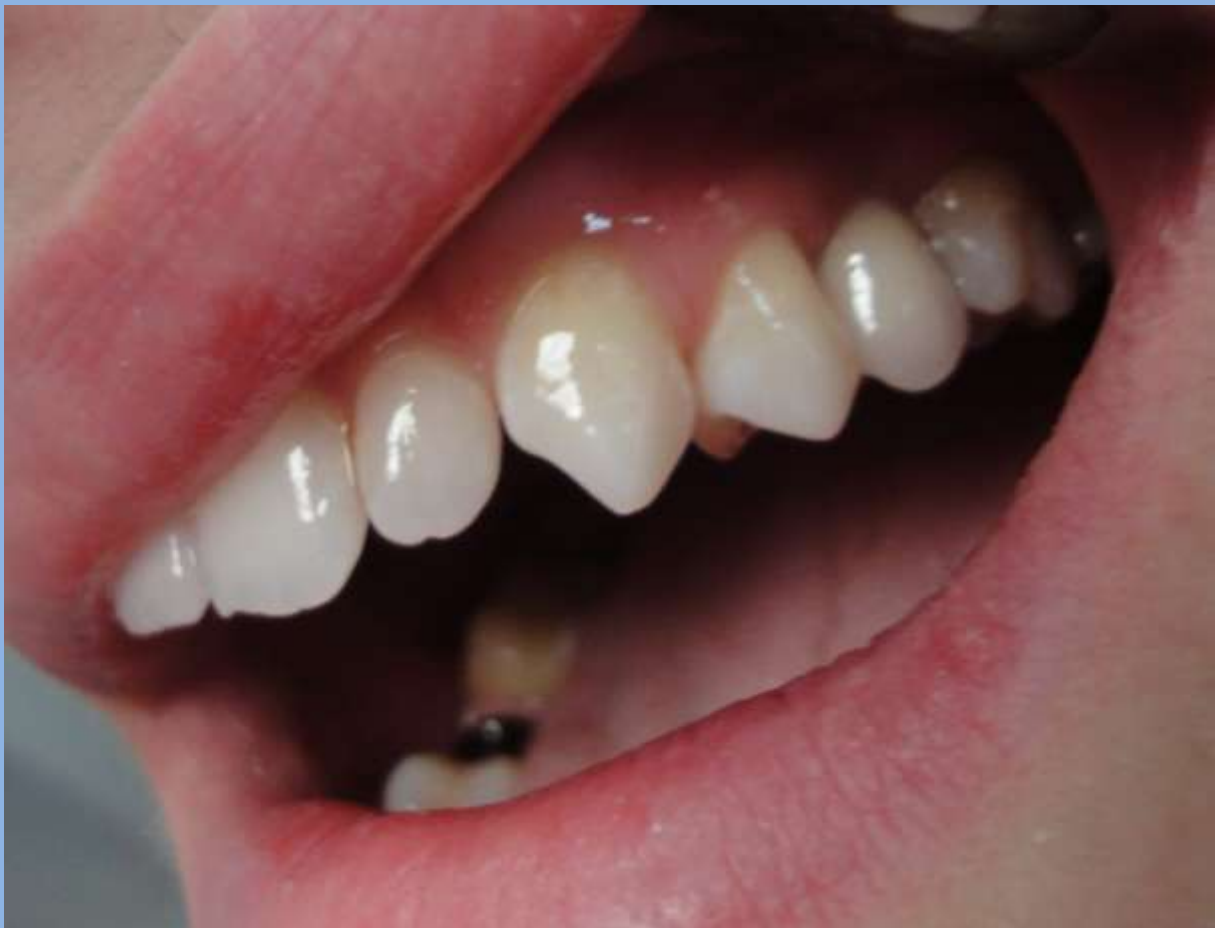
Ryc.47. Widok gotowej pracy po zacementowaniu korony frezowanej na podbudowie metalowej, licowanej porcelaną na d. 25 oraz śruba gojąca d.46
