**Dokumentacja  
zabiegów  
implantologicznych  
Curriculum**

**OSIS EDI 2012/2013**

**lek. dent. Krzysztof Zieliński**

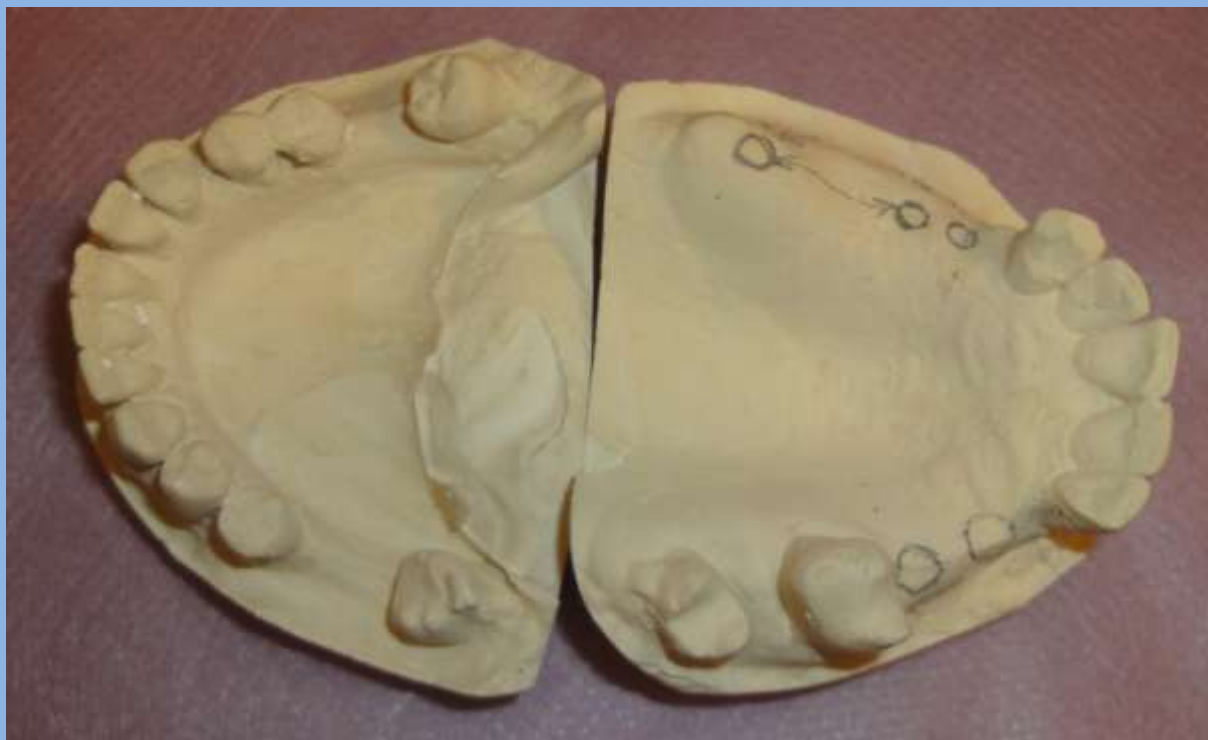
Ryc.48. Planowanie zabiegu chirurgicznego: analiza modeli pacjentki K.T.

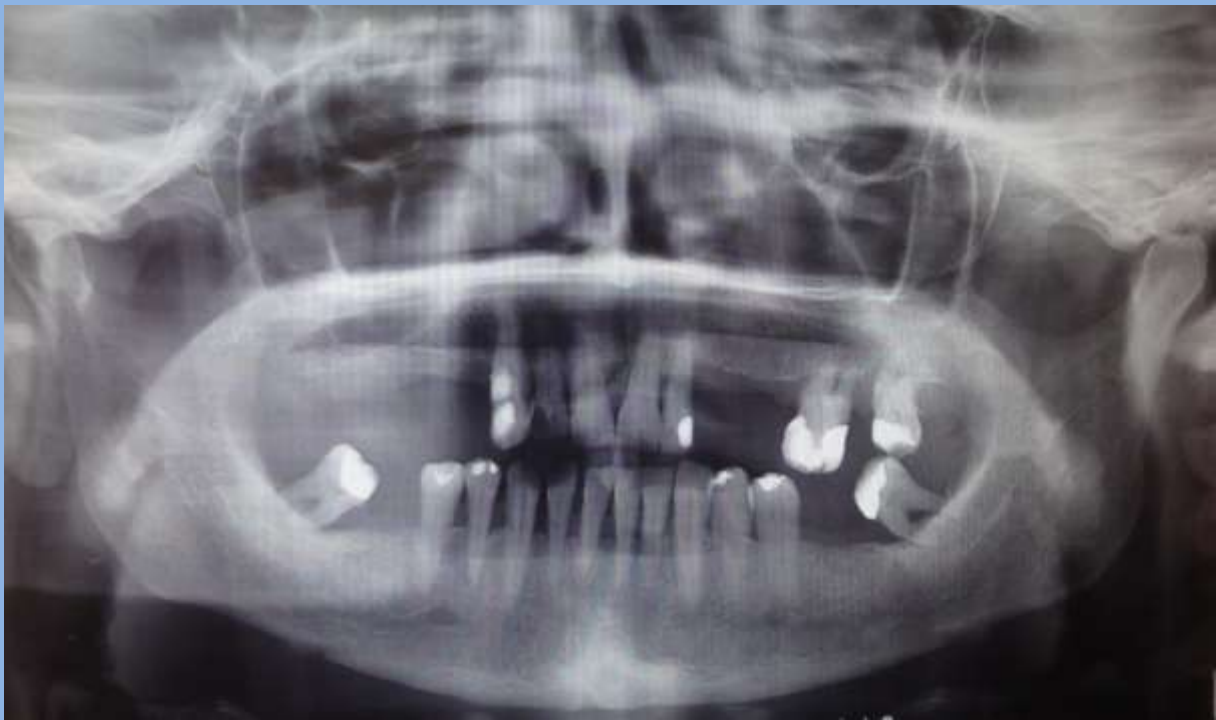
Ryc.49. Zdjęcie pantomograficzne pacjentki K.T, d.38 oraz d. 48 w trakcie leczenia endodontycznego

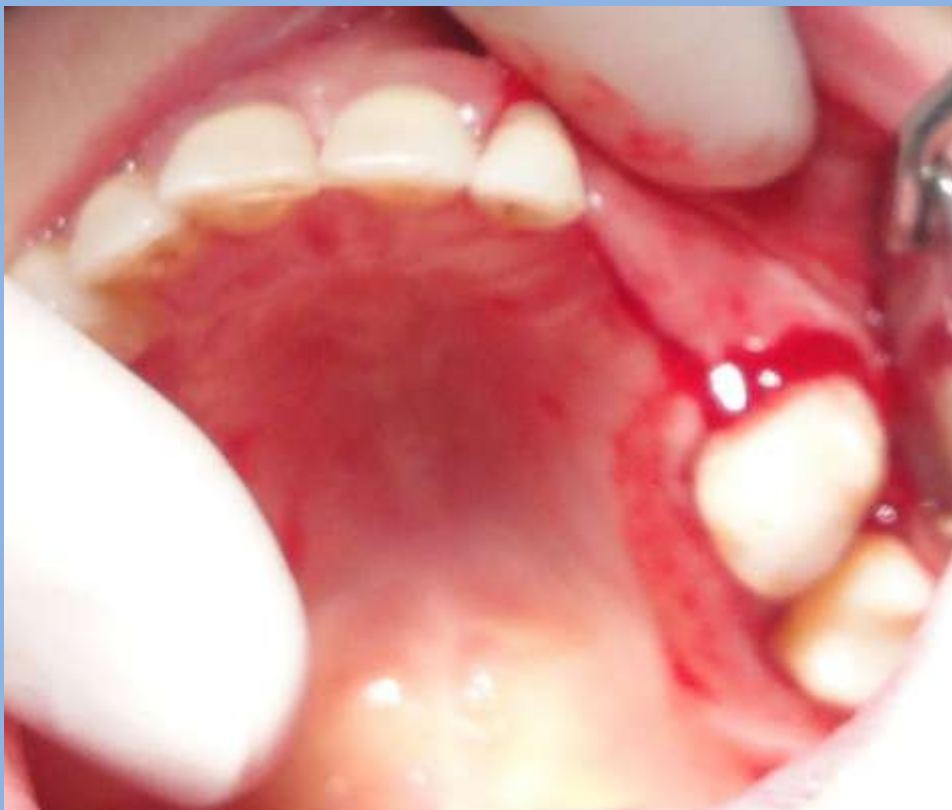
Ryc.50. Odpreparowanie płata śluzówkowo-okostnowego w okolicy d. 23-25

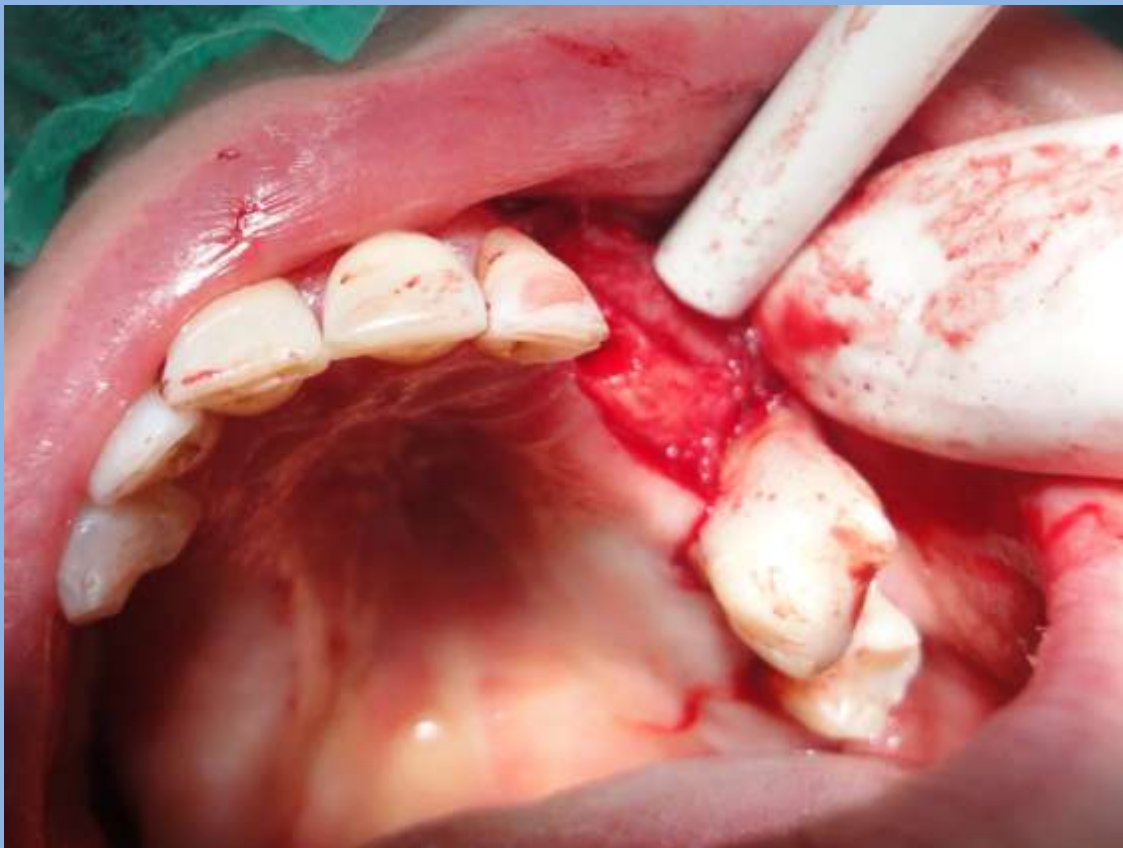
Ryc. 51. Zdjęcie śródzabiegowe, widoczny wyrostek zębodołowy szczęki

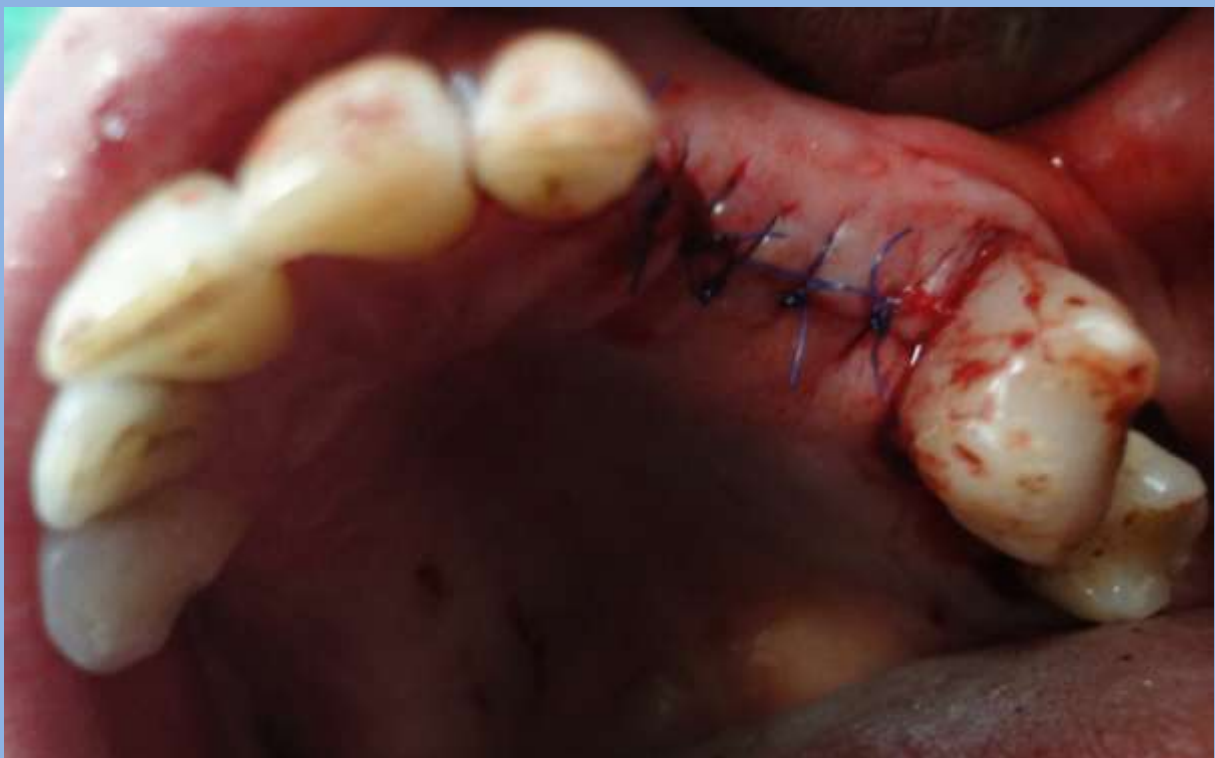
Ryc.54. Zaopatrzenie chirurgiczne rany okolicy d. 23-25, na okres 10 dni

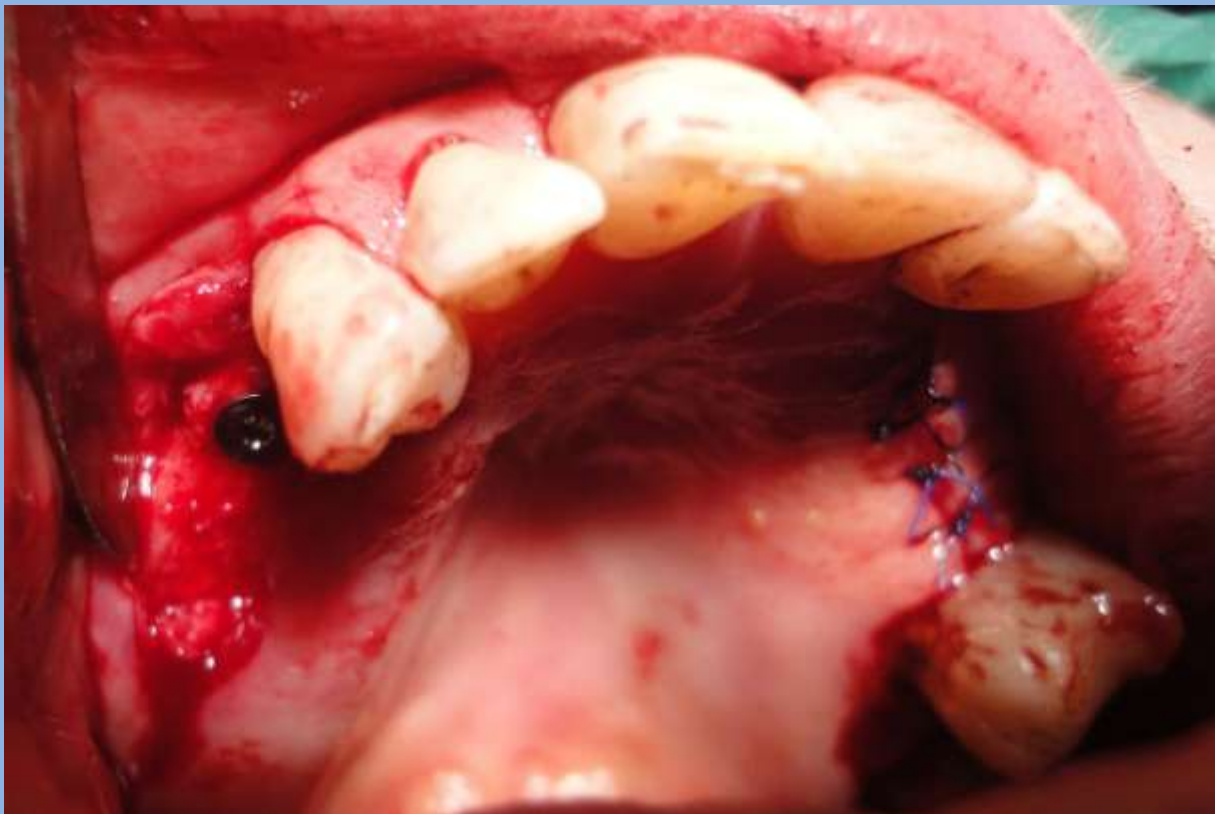
Ryc. 55. Wprowadzenie implantu w okolice d. 14

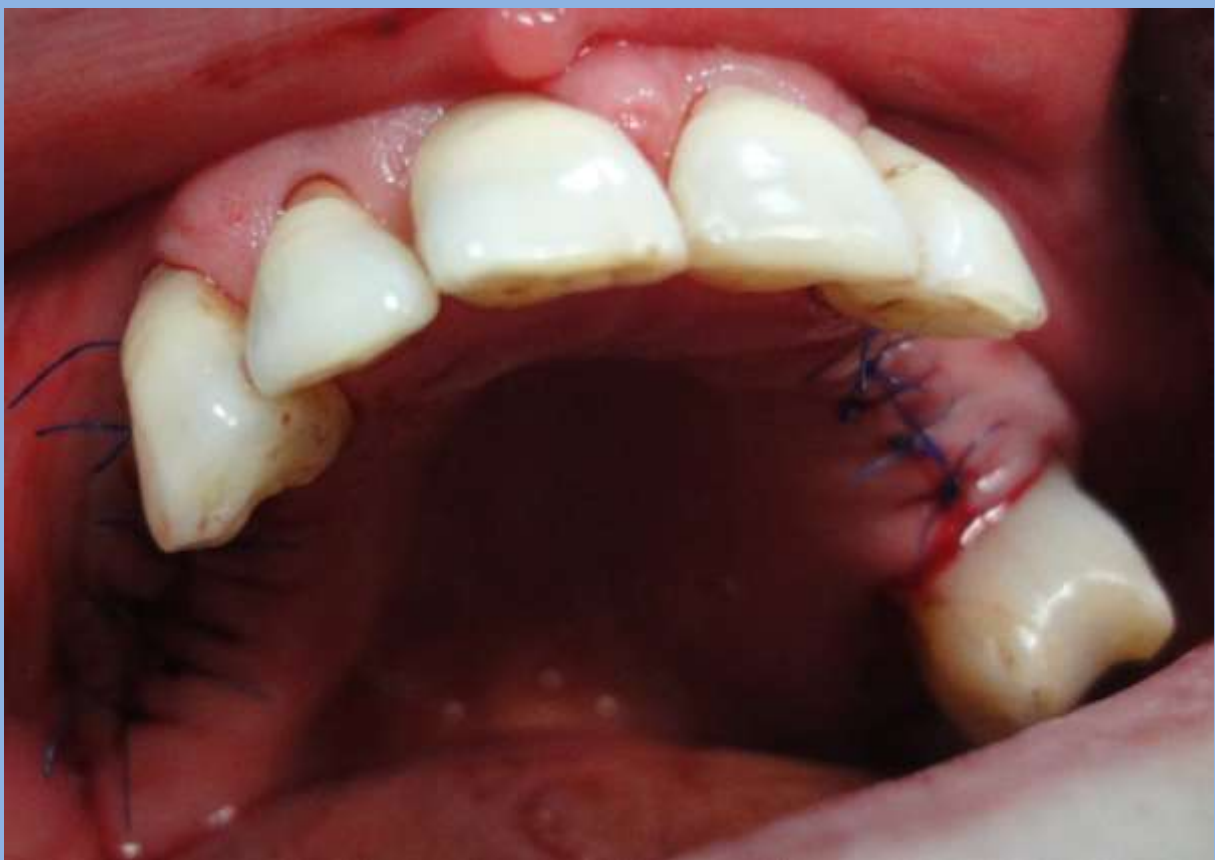
Ryc.56. Zabezpieczenie okolicy zabiegowej szwami chirurgicznymi

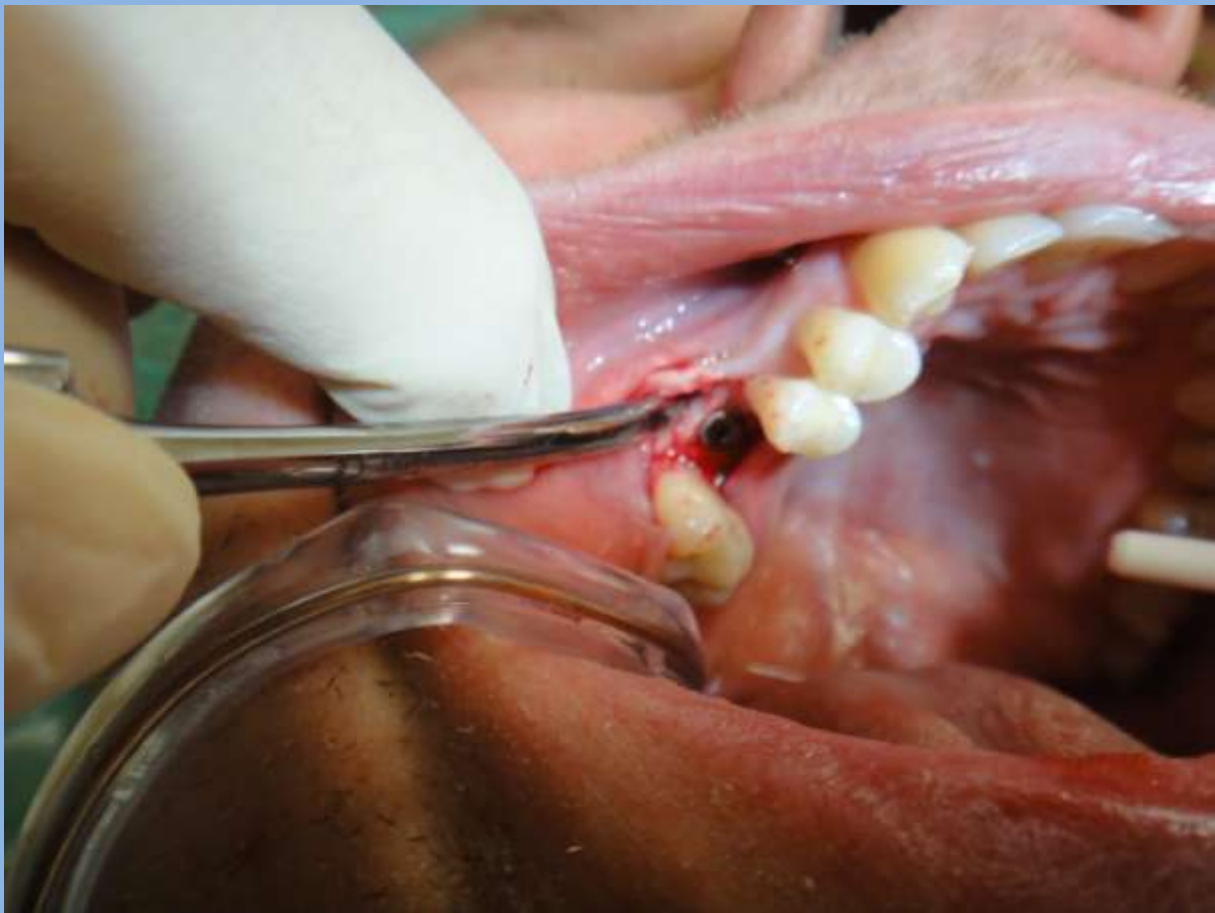
Ryc.58. Zdjęcie śródzabiegowe w okolicy d. 16 stan po wprowadzeniu implantu

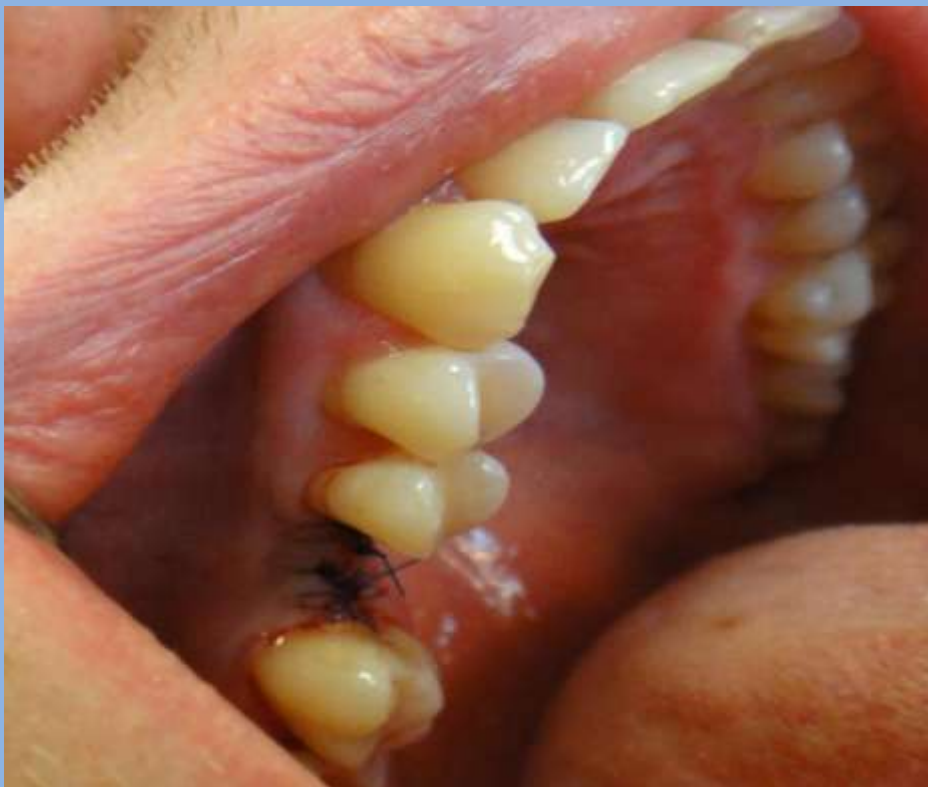
Ryc.59. Zdjęcie wewnątrzustne okolicy d. 16 po zabezpieczeniu szwami chirurgicznymi

Wszczep zabezpieczono śrubą zamykającą, a ranę zaopatrzone szwami (gojenie podśluzówkowe). Szwy usunięto po 10 dniach. Po sześciu miesiącach przeprowadzono odbudowę protetyczną z zastosowaniem łącznika standardowego i korony na podbudowie metalowej licowanej porcelaną. Pacjent zgłosił się celem dalszego leczenia implantologiczno-protetycznego pojedynczych braków w żuchwie.
